XXVI CONGRESO INTERNACIONAL DE
MANTENIMIENTO Y GESTIÓN DE ACTIVOS

INTERCOLOMBIA

LOS ANÁLISIS FORENSES COMO HERRAMIENTA PRINCIPAL EN EL ANÁLISIS DE FALLAS DE ACTIVOS PARA EL TRANSPORTE DE ENERGÍA Y DE TELECOMUNICACIONES

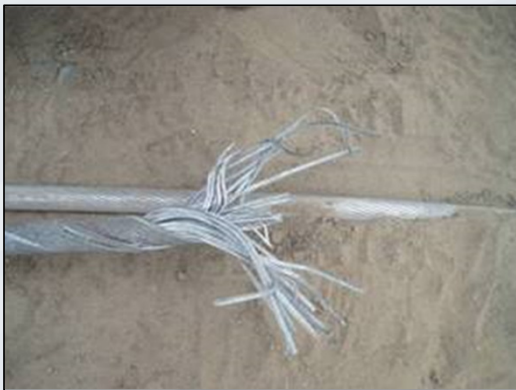
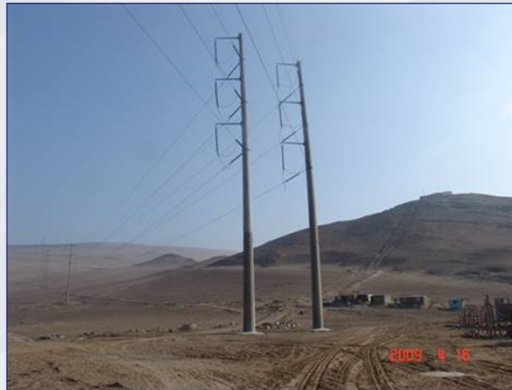
- Se detecto un ataque corrosivo severo en los alambres que conformaban el cable conductor fallado

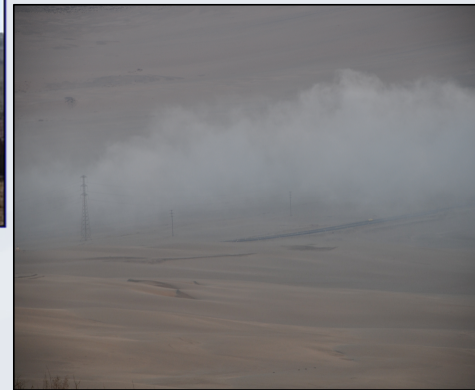
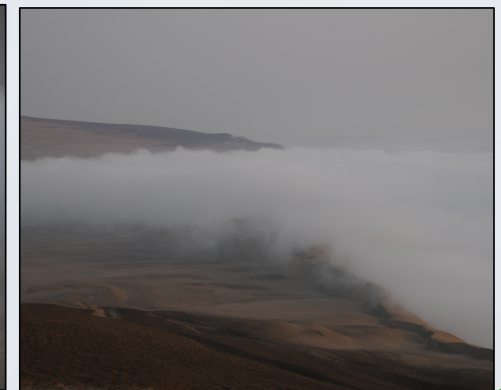
- Se observó un fenómeno de bruma procedente del océano pacifico que envuelve las líneas de transmisión instaladas en la costa.

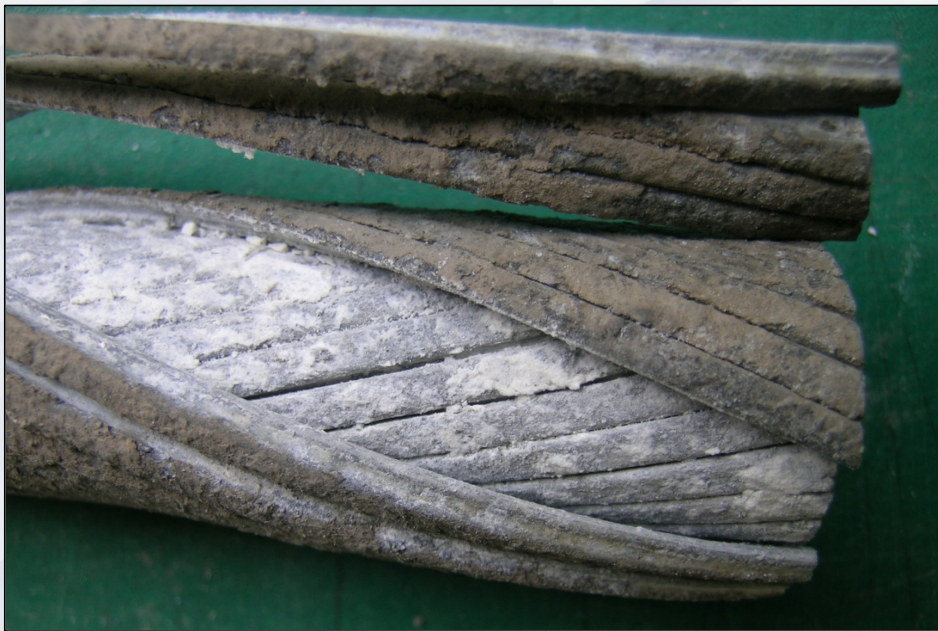
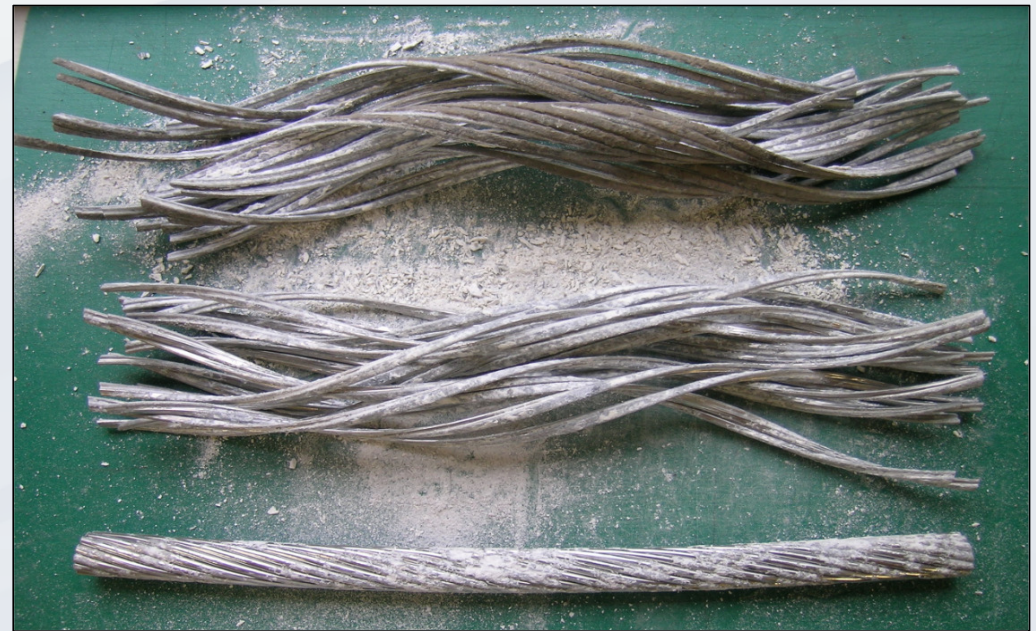
- Se realizó un análisis visual preliminar para identificar el nivel de afectación en los alambres interiores del cable conductor

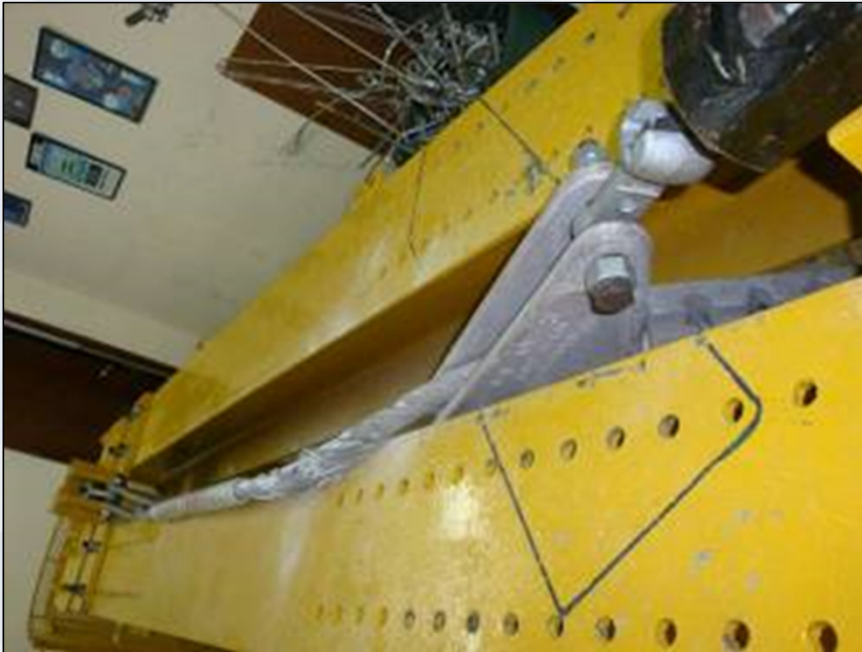
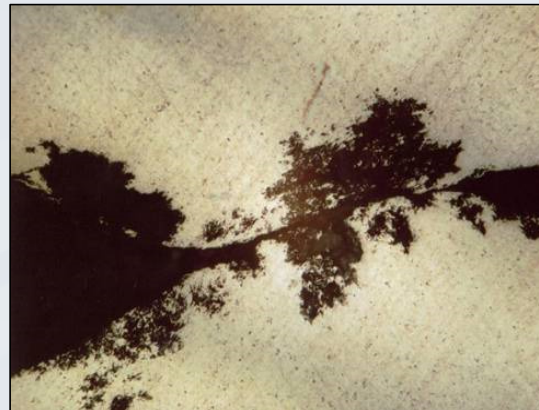
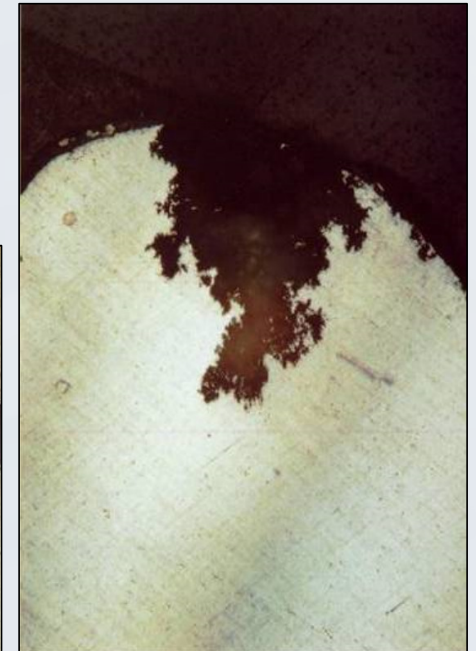
- Se realizaron pruebas de rotura a muestras de cable para analizar la capacidad mecánica remanente

- Se tomaron micrografías para identificar procesos corrosivos en y entre los alambres

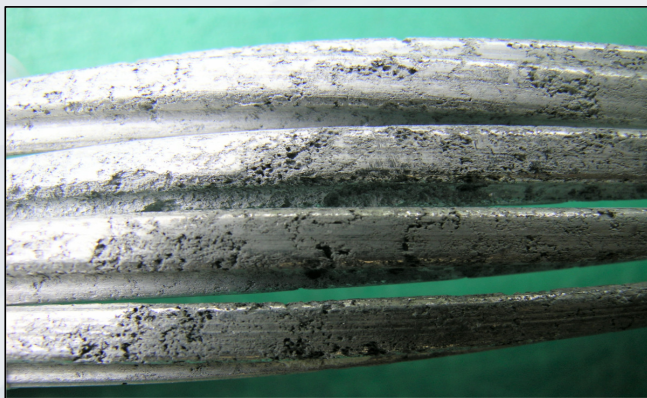
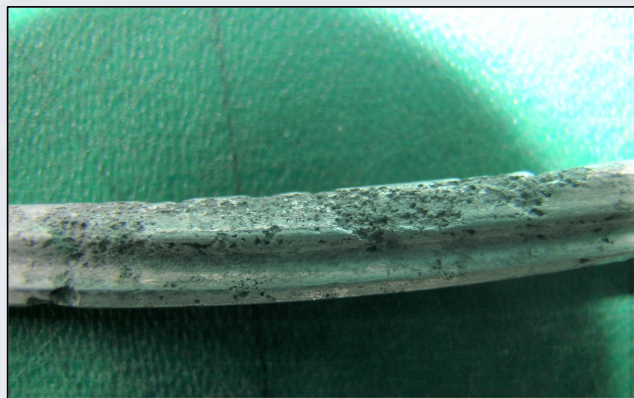
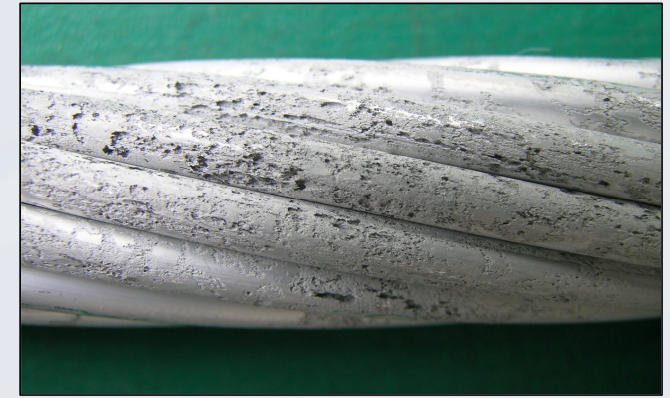
- Se realizó una limpieza química a los alambres de los cables para retirar todos los óxidos y productos de corrosión y poder visualizar con detalle la afectación real por corrosión de los alambres.

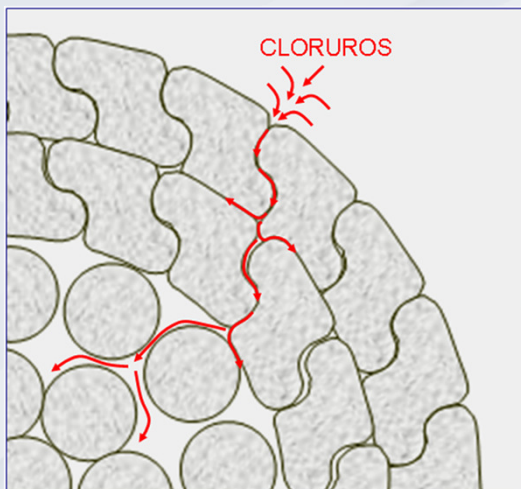
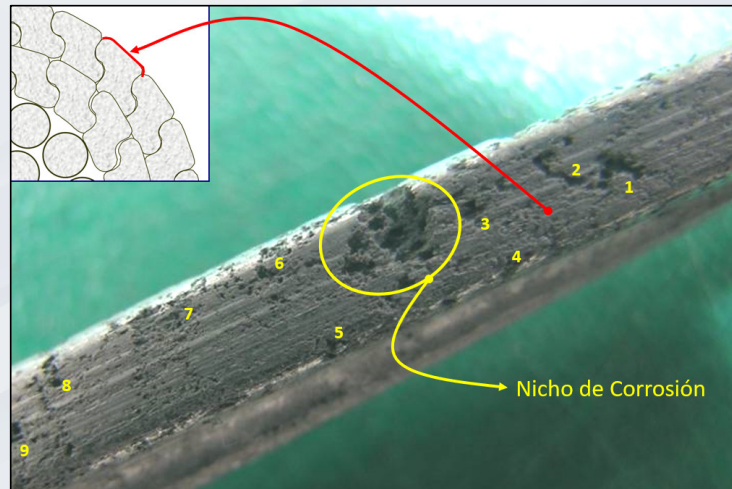
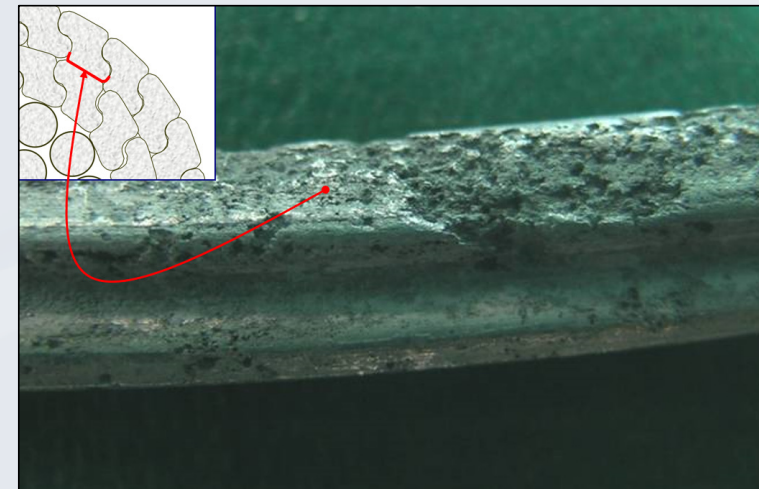
- La geometría y ensamble de los alambres que componen los cables helicoidales con alambres trapezoidales favorecen la generación de procesos corrosivos cuando son instalados en atmósferas marinas (Mal diseño anticorrosivo del cable).

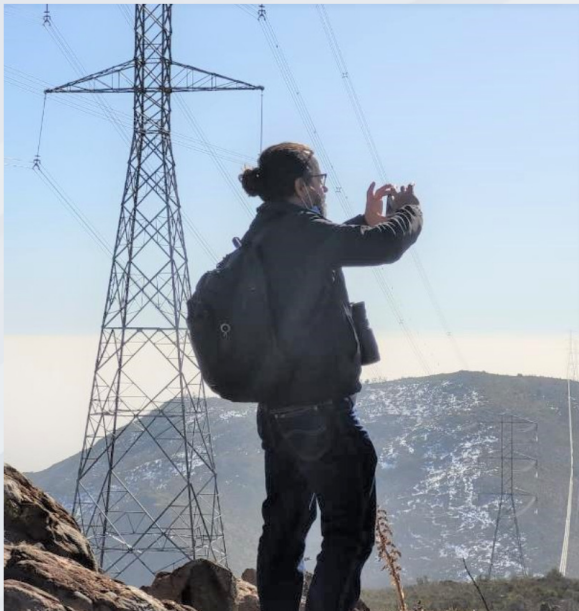
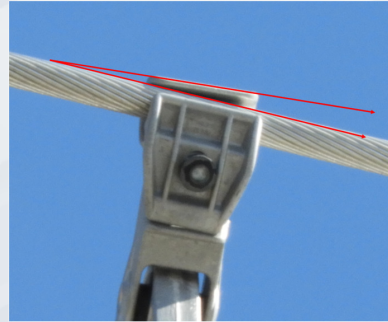
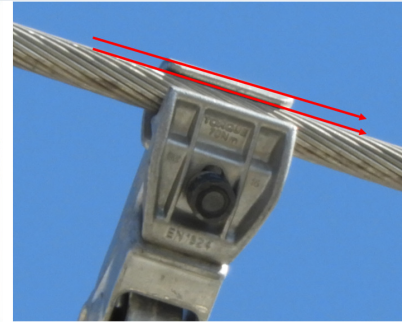
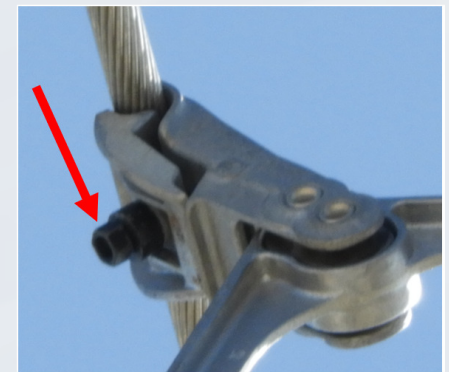
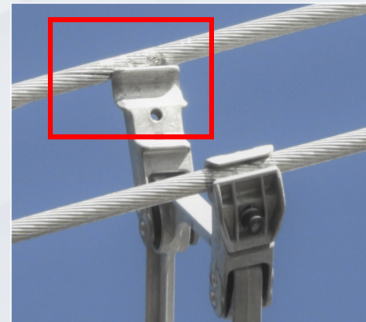
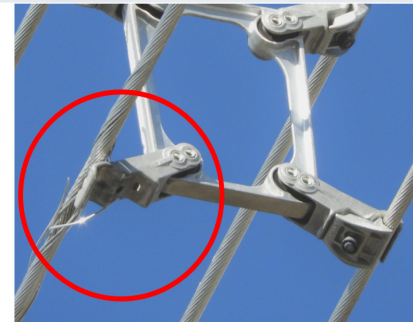
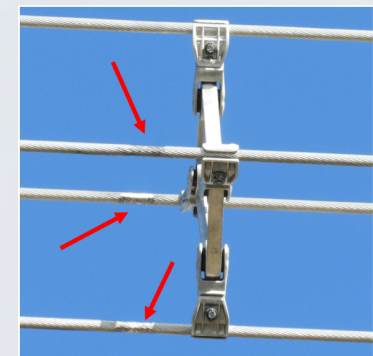
- Detalles de anomalías detectadas en la línea durante la inspección del sitio de falla

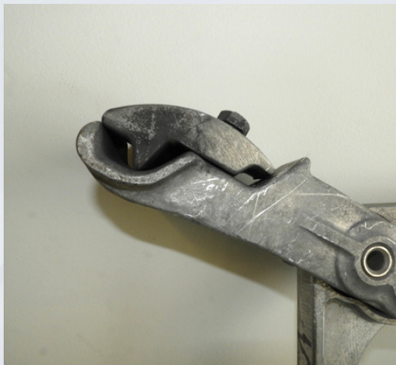
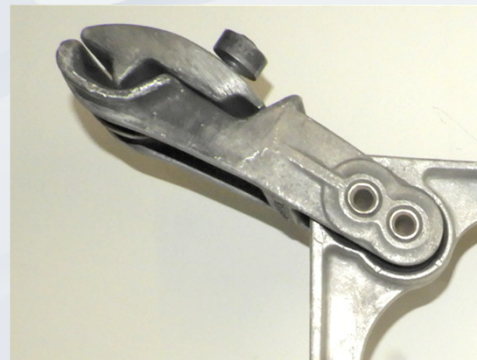
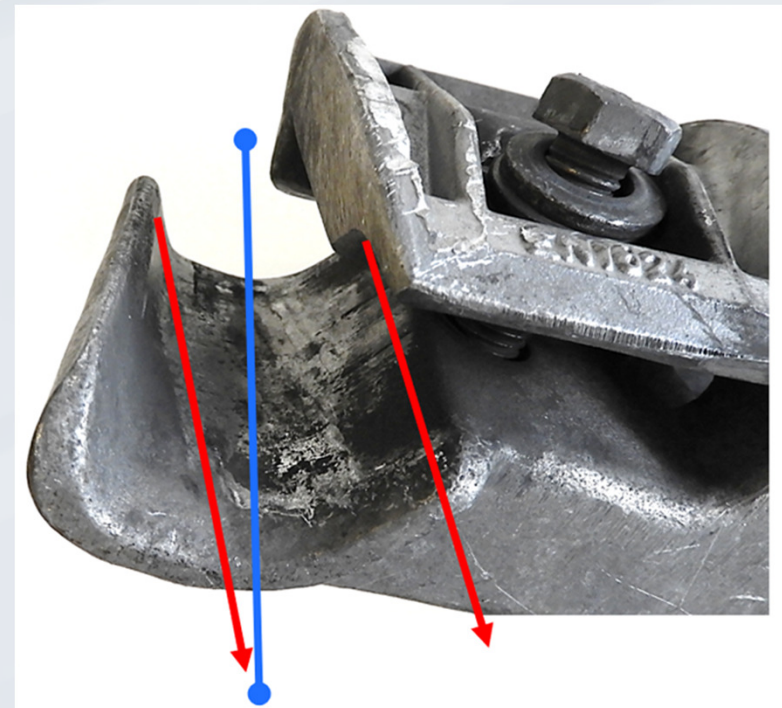
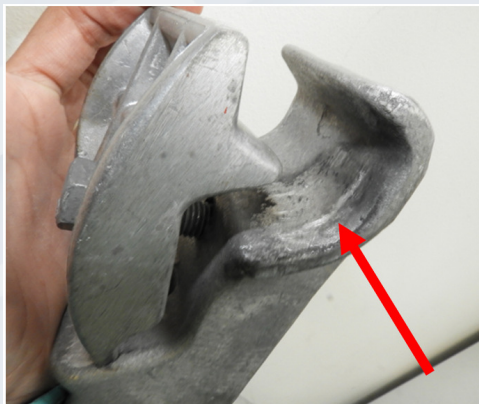
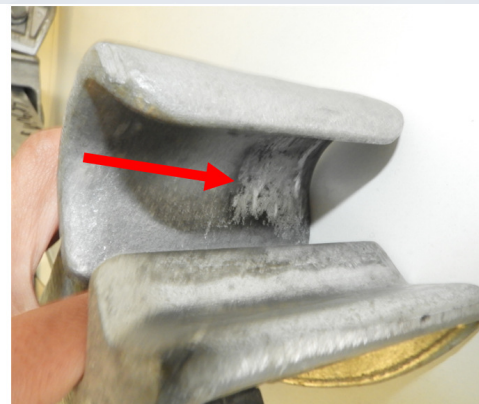
- Mordazas con evidencias de contaminación por “fretting” y desalineamiento de los cables conductores

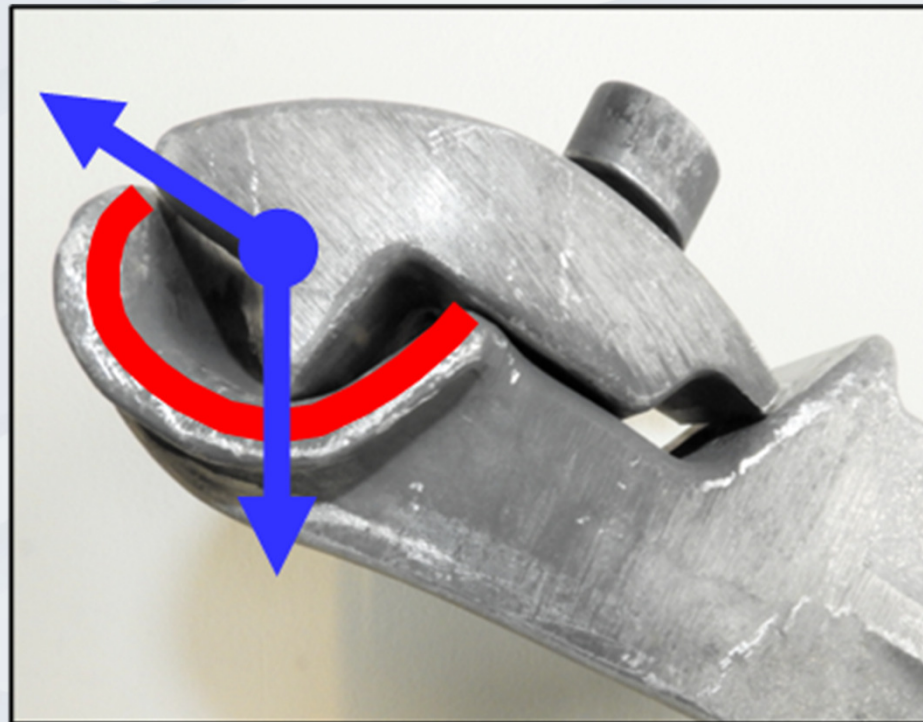
- Mordazas con superficies de contacto con los cables conductores atípicas

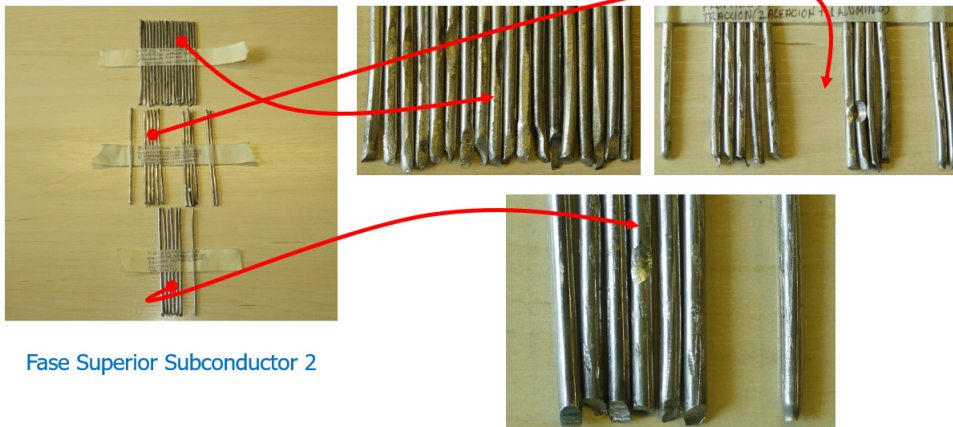
Análisis modo de falla cables (Circuito 1 Vano T825-T826)

- Evidencias de rotura de los alambres por “fretting” en dos de los tres cables rotos, el tercero por sobre esfuerzo mecánico

Vano T825-T826 Fase Superior Circuito 1 (Subconductor 2)

- 33 Alambres rotos por “Fretting”.
- 3 Alambres buenos de aleación de aluminio.
- 1 Alambre bueno de aluminio.

Capacidad de Carga Mecánica
Remanente 13.6%

Vano T836-T837 Fase Superior Circuito 2 (Subconductor 2)

- 29 Alambres rotos por “Fretting”.
- 4 Alambres buenos de aleación de aluminio.
- 4 Alambre buenos de aluminio.

Capacidad de Carga Mecánica
Remanente 23.9%

Vano T836-T837 Fase Superior Circuito 2 (Subconductor 3)

- Todos los alambres rotos por tracción
- 24 Alambres buenos de aluminio.
- 13 Alambre buenos de aleación de aluminio.

Capacidad de Carga Mecánica
Remanente 100%

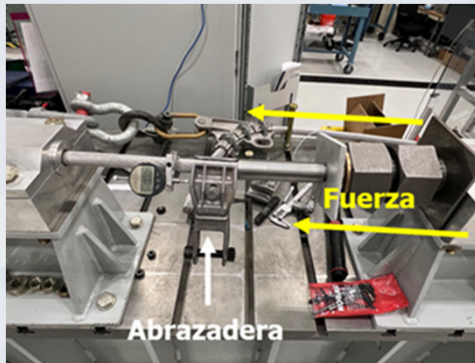
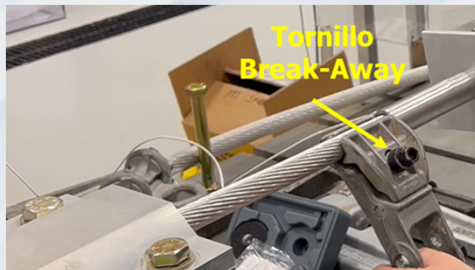
- Pruebas de calidad al diseño de los separadores amortiguadores realizadas bajo norma por un laboratorio certificado

| Pruebas realizadas | Criterio de aceptación (IEC 62854) | Resultado |
|---|--|---|
| Deslizamiento Torsional | Ningún deslizamiento en o por debajo del torque de deslizamiento torsional M calculado. | No cumple IEC |
| Tornillo de Break-Away | Torque dentro de la tolerancia acordada entre el comprador y el proveedor. Si no se especifica será +/-10 %. | No cumple IEC |
| Vibración (Parcial) | No aplica | Afectación a capa externa del conductor (inicio de <u>fretting</u>). |

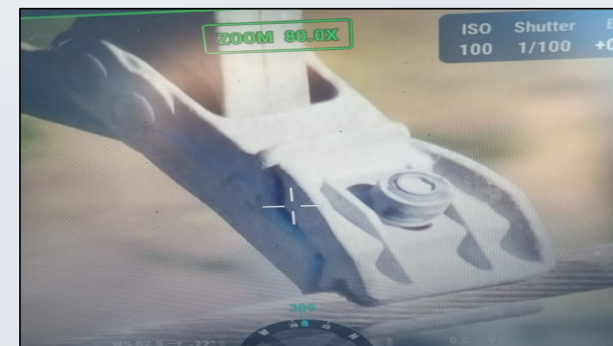
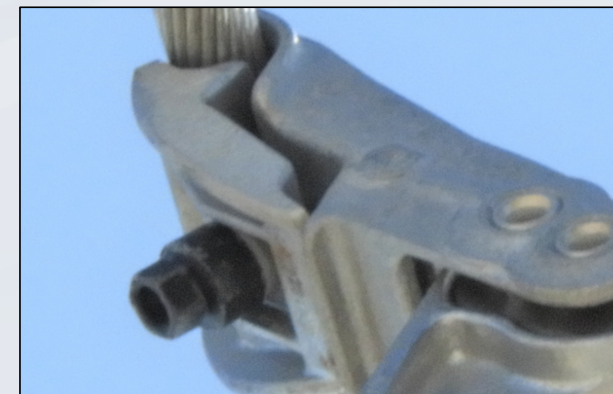
- Diseño deficiente del separador amortiguador y deficiencias en los procedimientos de instalación.

1. Capacitación identificación de anomalías con Dron
2. Evaluación de vanos críticos
3. Correctivos de hallazgos
4. Gestión de reclamación a fabricante
5. Gestión pólizas de seguros

1. Evaluación vanos restantes de la línea
2. Correctivos de nuevos hallazgos
3. Cambio de separadores amortiguadores en toda la línea
