28° CONGRESO INTERNACIONAL DE
MANTENIMIENTO Y GESTIÓN DE ACTIVOS

GESTIÓN DE LA FALLA CRÍTICA POR ROTURA DE CADENA: INTERVENCIÓN TÉCNICA Y ESTRATÉGICA PARA LA SOSTENIBILIDAD DEL SISTEMA DE TRITURACIÓN Y DESPACHO DE COQUE DE LA REFINERÍA DE CARTAGENA

DONALD MARTIN NORIEGA GONZALEZ

23 de Abril de 2026

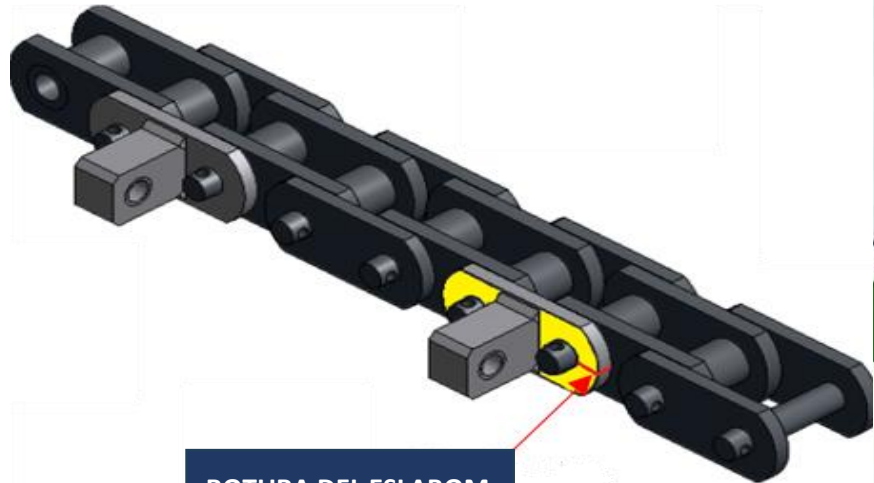
ROTURA DEL ESLABOM

Por sobrecarga
concentración de
esfuerzos.

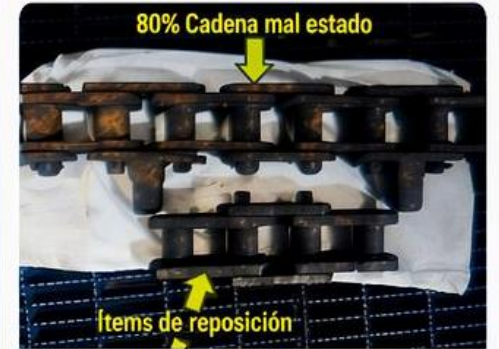
DESGASTE Y DISMINUCIÓN DE ESPESOR

Pérdida de material en la placa por abrasión.

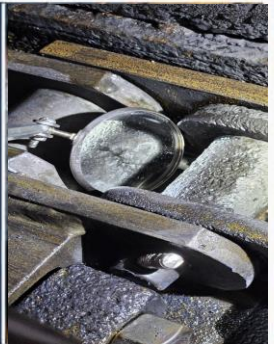
INSPECCIÓN VISUAL

Daños visibles, superficies rugosas y oxidación.

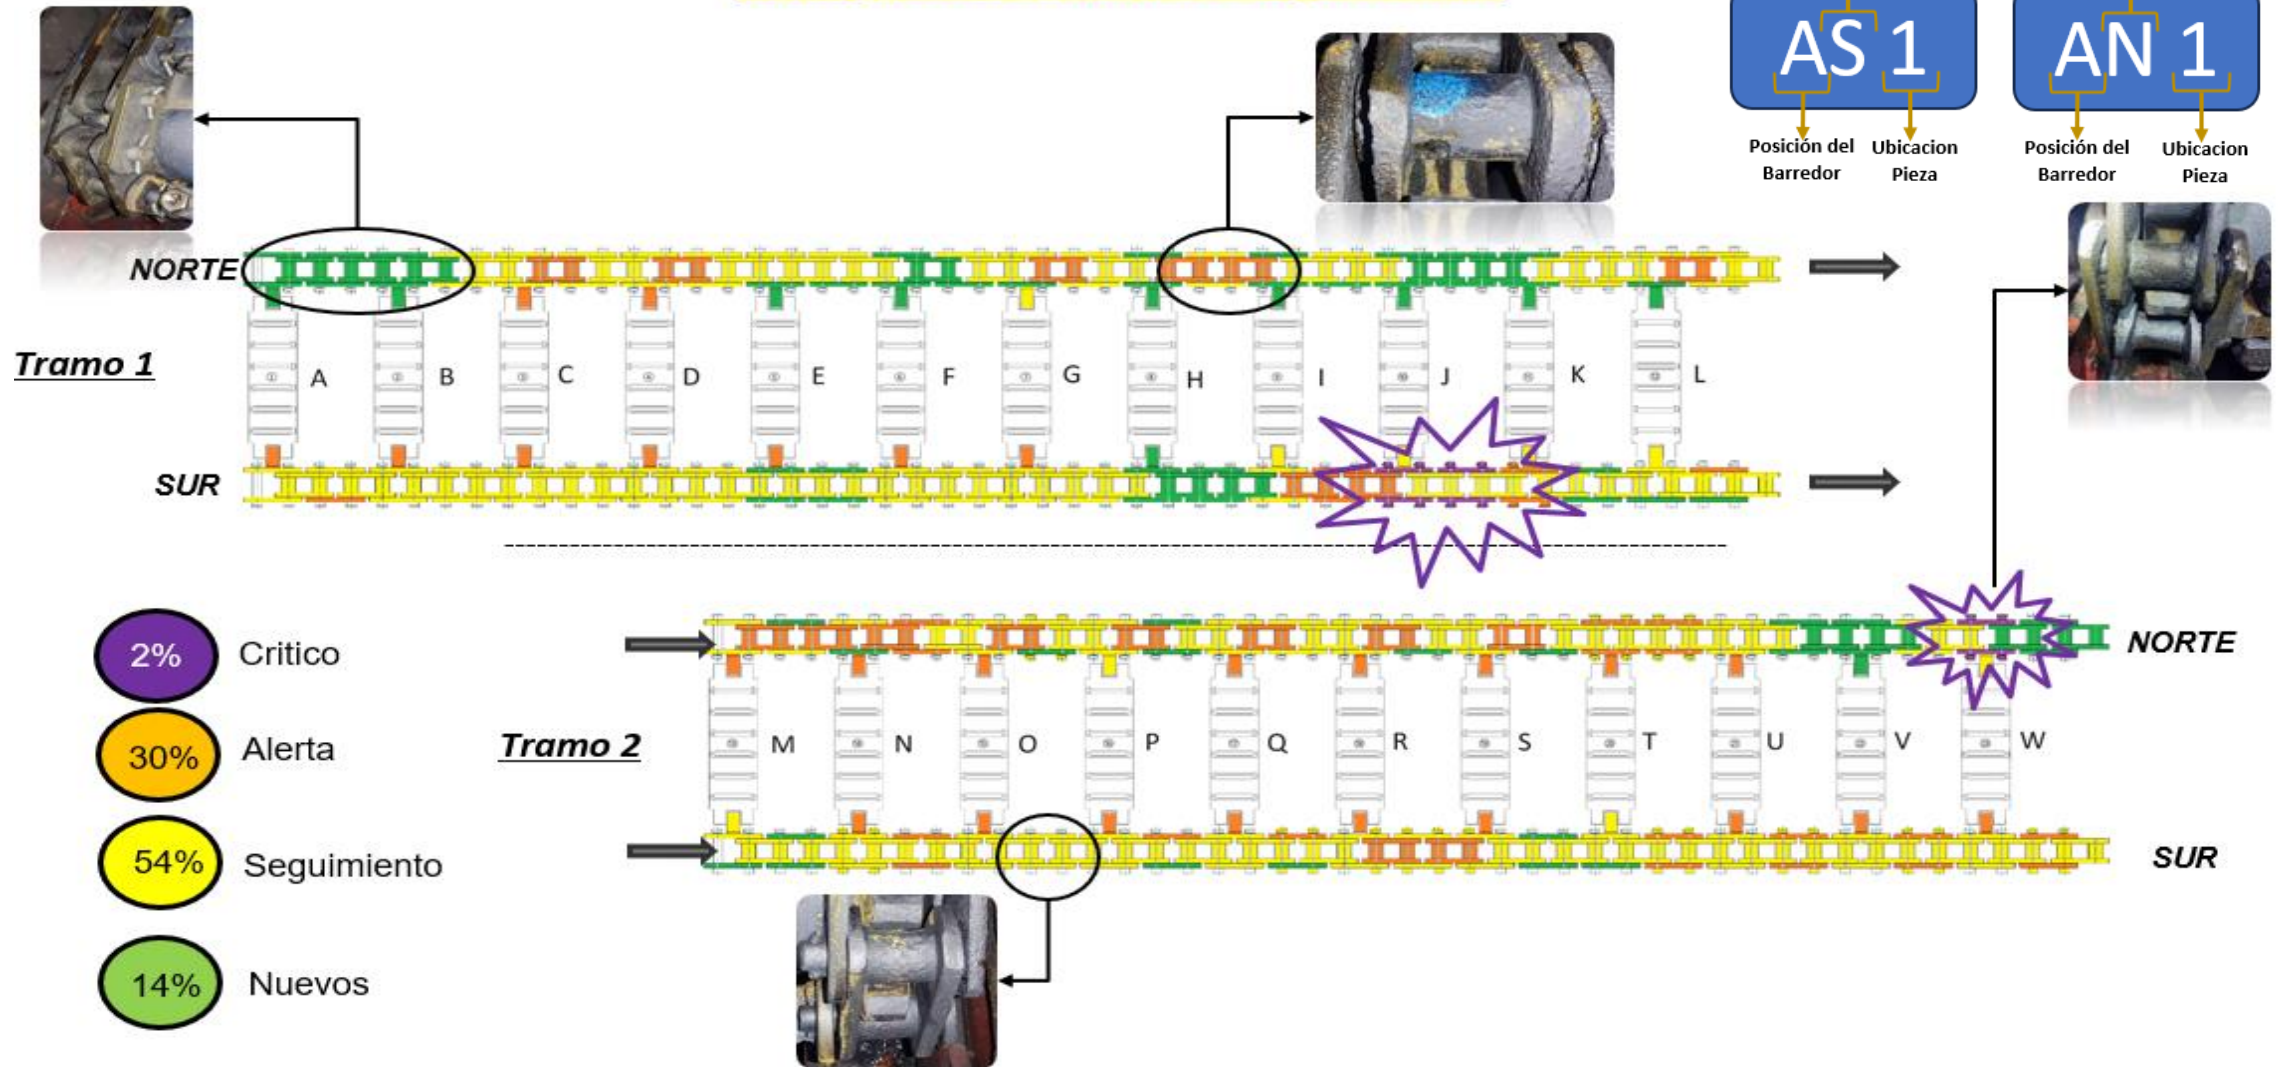
MAPA DE CALOR – ANALISIS DE CONDICION

Riesgo H de la función según RAM

Nomenclatura de ubicacion de elementos de la cadena

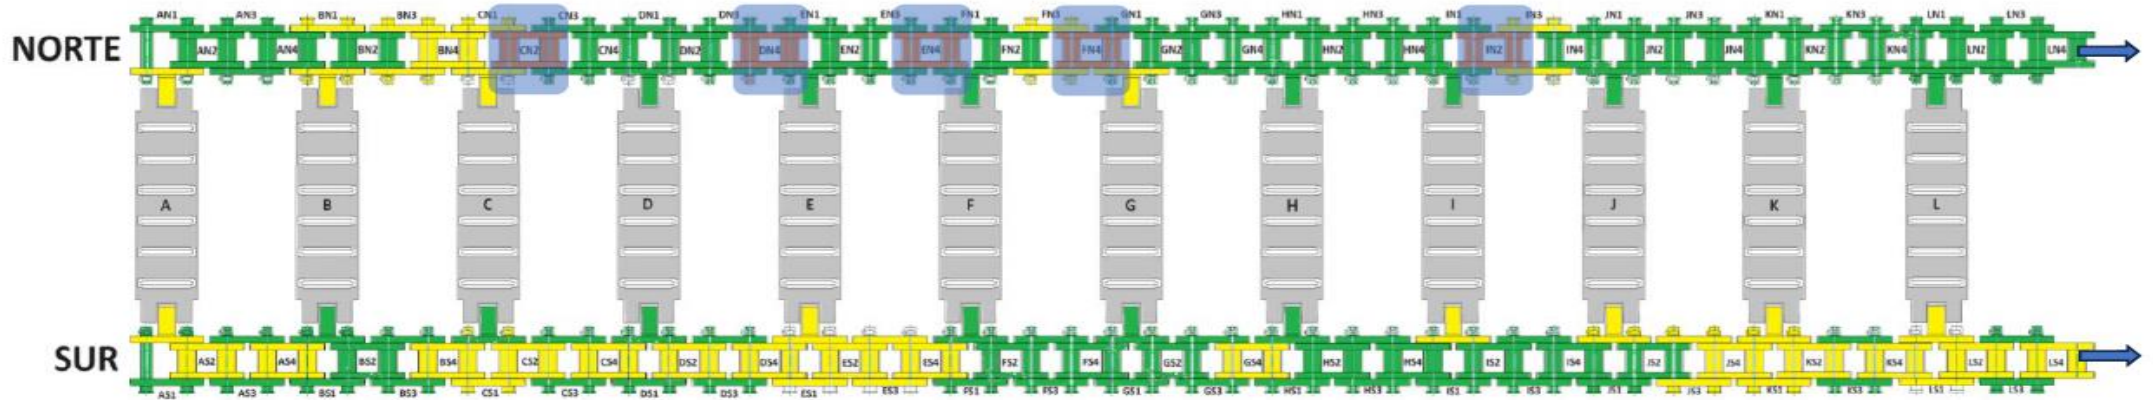
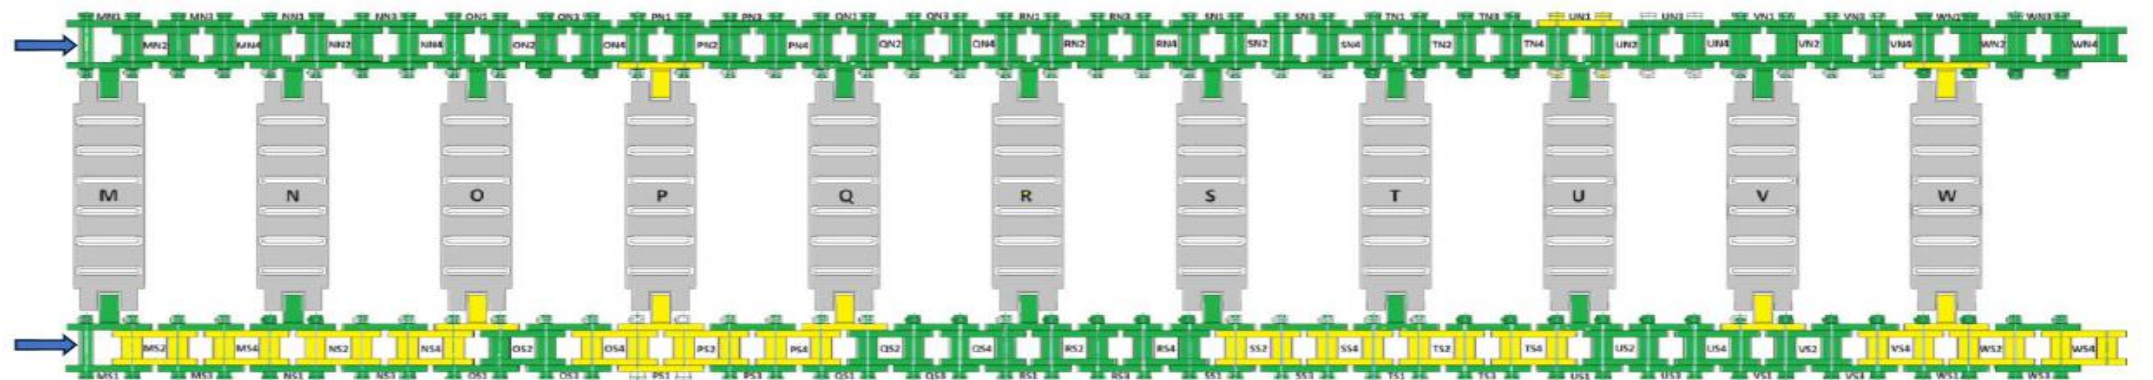
MAPA DE CALOR – ANALISIS DE CONDICION FINAL

Eslabones con proyección de cambio
