# **Riesgo Fúngico en la Gestión de Activos Poliméricos:**

## **Implicaciones para la Confiabilidad de las Redes de Gas Domiciliario**

### **Resumen**

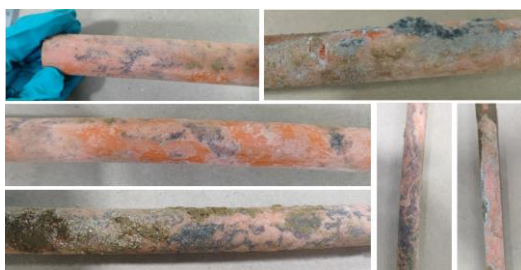
*Figura 1. Tubería de polietileno deteriorada*

Se seleccionó como caso de estudio una tubería de polietileno de media densidad (PEMD) con aproximadamente 39 años de servicio, recuperada de una red de distribución de gas domiciliario en la Zona Andina de Colombia. La selección se basó en la presencia de alteraciones superficiales visibles, incluyendo cambios de coloración, pérdida localizada de espesor, aumento de la rugosidad superficial y heterogeneidades morfológicas, así como en su representatividad como activo envejecido (**Figura 1**). La tubería fue inspeccionada visualmente y se realizó un análisis de falla considerando su historial operativo, condiciones de instalación y entorno de enterramiento.

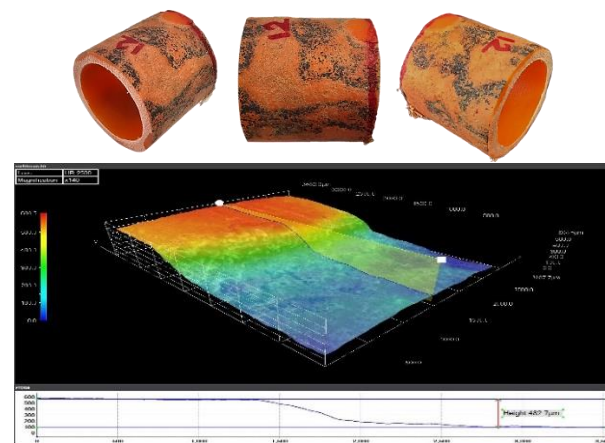
Figura 3. Reconstrucción 3D del daño

El análisis integrado del segmento tubular de polietileno evidenció un deterioro heterogéneo y localizado, caracterizado por la coexistencia de zonas con aparente integridad superficial y regiones severamente afectadas. La reconstrucción del perfil tridimensional (3D) permitió identificar una “isla” de material sin afectación aparente, rodeada por áreas con pérdida significativa de espesor, lo que sugiere un proceso de degradación selectivo y no uniforme, consistente con la acción localizada de agentes ambientales y biológicos (**Figura 3**).

Esta reducción de espesor implica un decremento efectivo de la sección transversal resistente, esto compromete la capacidad del segmento tubular para soportar las condiciones de presión operacional y aumenta la probabilidad de modos de falla asociados a fuga o pérdida de contención localizada.

La pérdida máxima de espesor cuantificada alcanzó 482,7 µm, lo que, para un periodo de 39 años en servicio, corresponde a una velocidad media de degradación de 12,37 µm/año (0,01237 mm/año). Desde el punto de vista químico, los espectros FTIR obtenidos en zonas afectadas mostraron diferencias claras entre la cara interna y externa de la tubería, ver **Tabla 2**.

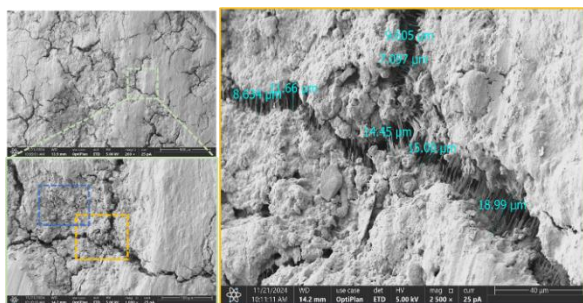
Figura 4. Imágenes de SEM

El SEM confirmó la presencia de microfisuramientos ramificados con estructuras compatibles con hifas fúngicas embebidas en el interior de las grietas, con longitudes de hasta  $18,99\text{ }\mu\text{m}$ , además de montículos porosos asociados a material degradado, ver **Figura 4**. Esta morfología evidenciada es compatible con lo reportado por Spina y colaboradores, 2021 en la degradación de polietileno de baja densidad (LDPE) luego del ataque de hongos filamentosos[16]. Al igual que lo publicado por Gupta y colaboradores, 2020 en la superficie de LDPE con bacterias como *Pseudomonas aeruginosa* [17].
