## Resiliencia operativa y gestión de activos críticos: estrategia de recuperación ágil ante fallas en el estator para garantizar la continuidad del negocio en la central hidroeléctrica Baba

Mauricio Boada Herrera  
Corporación Eléctrica del Ecuador CELEC EP  
E-mail: mauricio.boada@celec.gob.ec  
Guayaquil – Ecuador

### La falla del estator: escenario de pérdida del 50% de la capacidad de generación

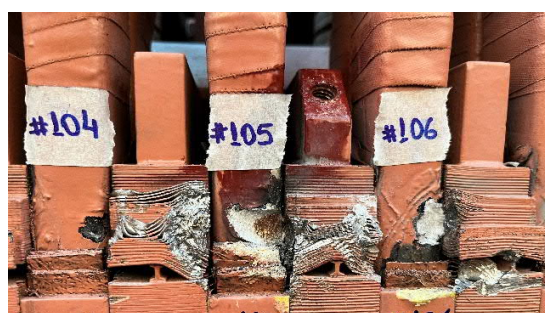
Las inspecciones iniciales al estator de la U1 evidenciaron que el aislamiento de las bobinas estaba fuera de especificación, lo que requería una intervención inmediata. Los daños fueron: tres bobinas del estator con defectos en el aislamiento y fallas leves en el núcleo (Fig. 1).

Figura 1. Fallas en las bobinas 105 y 106 del estator (arriba), daños en el núcleo del estator (abajo) de la U1 de la central Baba

Dada la naturaleza de la falla y debido a la zona donde ocurrió, para la reparación, el fabricante recomendó que se corten “bastones” correspondientes al bobinado superior. El corte fue realizado centímetros después de la parte curva (arriba y abajo) de la bobina superior (Fig. 4), de manera tal que la soldadura y posterior aislamiento de cada “hilo” de bobina tuviera el espacio suficiente para conservar la capacidad de aislamiento y la distancia mínima requerida entre

La decisión de reemplazar únicamente los “bastones” se tomó por cuanto y de acuerdo con el fabricante, el procedimiento de cambiar las bobinas completas tomaría aproximadamente de 150 a 180 días solamente para su reemplazo, porque involucraba además de desoldar los puentes y las uniones, el desmontaje de aproximadamente 43 bobinas por ser un bobinado de doble capa. A ese tiempo habría que agregarle el de fabricación de las bobinas, tiempo que puede ser un año o año y medio y que depende además de la materialización de un contrato, y de la disponibilidad en la fábrica para su elaboración.

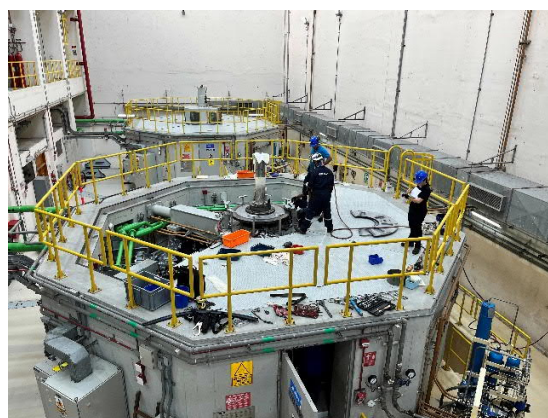
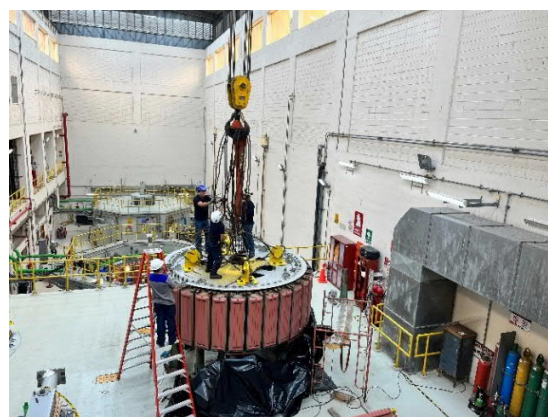
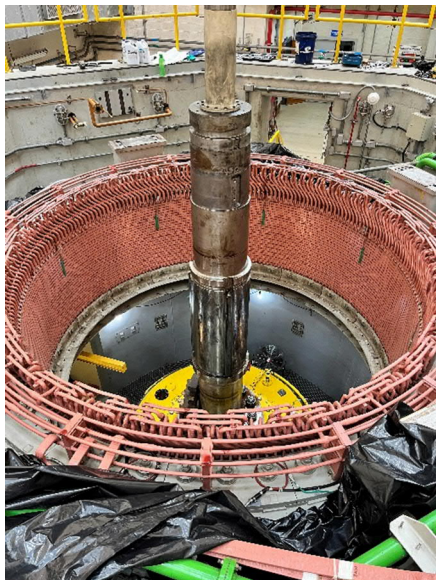
El desmontaje (Fig. 2) de la U1 se realizó en el periodo comprendido del 25 al 29 de octubre de 2023, algunas fotografías de este proceso constan a continuación.

De manera resumida, esta actividad contempla: desmontaje del cabezal Kaplan, cubierta y anillos colectores, frenos (incluido el disco), cojinete superior (incluye patines), intercambiadores de calor (radiadores), anillo guía superior, cruceta, tapas, soportes y finalmente extracción del rotor. Así también una parte esencial del desmontaje son los protocolos de mediciones mecánicas, que luego permiten que el montaje sea realizado manteniendo las tolerancias adecuadas.

Figura 2. Parte de la secuencia de desmontaje del rotor

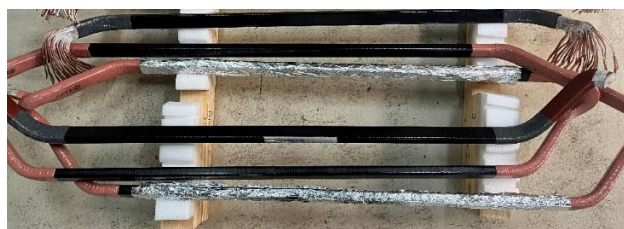
Cada bobina individual (Fig. 3) está compuesta de cuatro vueltas con seis conductores en paralelo, los terminales de estas bobinas, después de ser insertados en las ranuras; se unen mediante soldadura individualmente entre sí, formando grupos en serie/paralelo de acuerdo con el esquema del bobinado.

Figura 3. Bobinas individuales

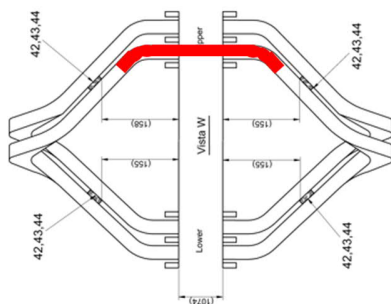
Figura 4. “Bastones” (color rojo) cortados de la bobina superior

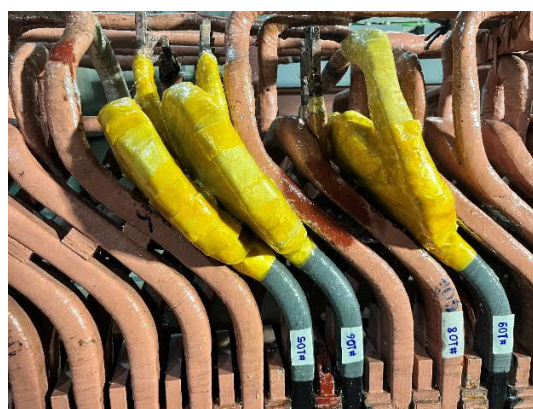
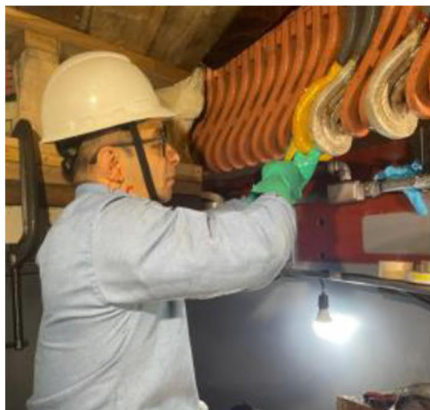
La reparación de las bobinas se puede apreciar en la figura 5.

Figura 5. Bobinas reparadas, lado superior (arriba) y lado inferior (abajo)

destacar que los materiales necesarios como: cinta de mica, cinta de fibra de vidrio y papel conductor fueron provistos por el fabricante con mucha rapidez (agilidad), la reparación de las bobinas tomó aproximadamente 26 días, incluso una de ellas tuvo que volver a repararse porque no pasó la prueba de *Surge Test* a la cual fue sometida.
