# **ANÁLISIS DE FALLA DE TORNILLO DE FIJACIÓN DE BUS DE TRANSPORTE PUBLICO DE ALTA CAPACIDAD.**

## **FAILURE ANALYSIS OF A SET SCREW FROM A HIGH-CAPACITY PUBLIC TRANSPORTATION BUS**

**UNIVERSIDAD SANTO TOMAS**

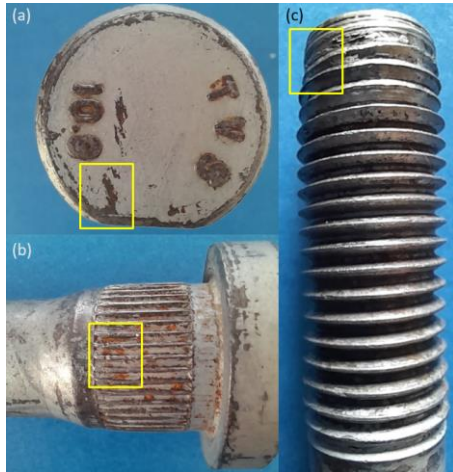
**Figure 6.** Imágenes superficiales de la cabeza (a), el cuello (b) y la rosca (c).

A partir de la inspección visual realizada se logra evidenciar en la Figura 6 signos del desgaste del recubrimiento a lo largo de todo el tornillo, dejando a la vista zonas de color negro correspondientes al acero del tornillo (a). Se logran observar depósitos naranjas en el cuello del tornillo, lo que corresponde a corrosión post almacenamiento (b). También, en la sección de la rosca más alejada de la cabeza se muestran indicios de deformación plástica además de una ausencia parcial de filetes (c), lo que no ocurre en el resto de la rosca.

El factor más evidente en las imágenes es la deformación plástica al final de la rosca (c), una señal seguramente de aplastamiento de filete derivado de cargas en la junta ya sea de tensión o compresión [9]. No se observa evidencia de picaduras ni marcas de playa, por lo que la fatiga se puede descartar como posible causa de falla [6]. La deformación plástica es evidente hasta cierto punto, en donde ni siquiera se puede observar la rosca deformada, este efecto, el cual está relacionado con la deformación de los filetes se puede tratar de desgarre, un tipo de falla en tornillos

caracterizada por la ausencia total del filete Grimsmo et al [12].

Teniendo en cuenta las imágenes es difícil determinar si existe corrosión en operación, la cual se caracteriza por ser de color negro [7], esta evidencia se puede confundir fácilmente con el color del tornillo, el cual se puede ver gracias al desgaste del recubrimiento como se mencionó anteriormente.

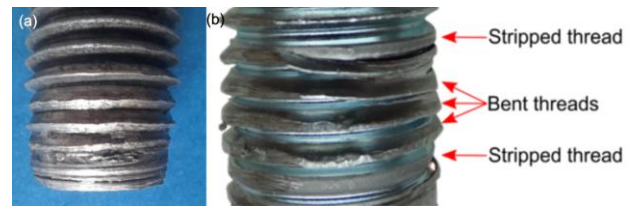
**Figure 7.** Rosca del tornillo analizado (a) y rosca de Grimsmo et al en una prueba de tensión (b).

También, en la Figura 7 se muestra una comparación entre la última sección de la rosca del tornillo analizado (a) y un tornillo de prueba cargado a tensión por Grimsmo et al [12] (b), en la imagen los autores señalan las dos etapas del modo de falla propuesto, la deformación del filete (Bent threads) y su desgarre (Stripped thread). La fase de deformación o aplastamiento de filete se puede observar como una desviación de la forma del filete hacia la dirección de la carga, por otra parte, la fase de desgarre del filete se puede ver como la ausencia del propio filete dejando a su vez una marca o línea que demuestra que ahí estuvo el filete. Los hallazgos hechos por Grimsmo et al son similares a los evidenciados en el tornillo analizado.

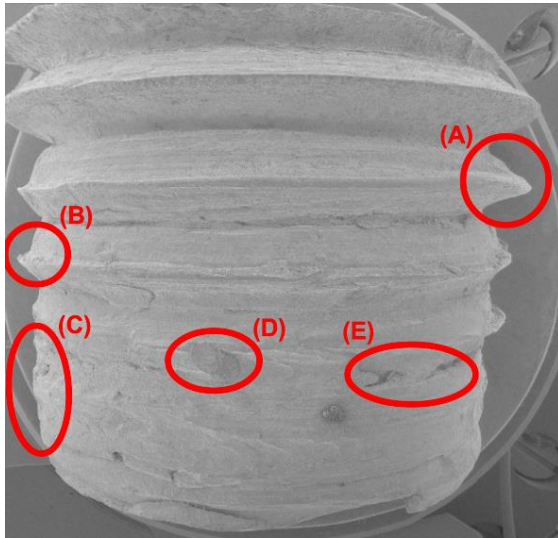
**Figure 8.** Imagen SEM (Morfología).

En la Figura 8 se presenta la imagen SEM de morfología del tornillo, en ella se pueden evidenciar varias evidencias de falla, en donde las más destacables están marcadas y numeradas. Ubicándose en la parte del filete que se encuentra casi completo se ven pequeños indicios de deformación, a diferencia del filete de arriba este presenta variaciones de sección con respecto a lo que debería ser el filete, se pueden ver ciertas ondulaciones a lo largo de este (A). A medida que se baja a través de la rosca se muestra la evolución de la deformación de los filetes, justo en el filete debajo del anteriormente analizado se ve un hundimiento mucho más agresivo, en este punto se ve como se comienza a reducir la sección útil del filete (B). Por último, en la sección más baja de la rosca ya no hay presencia de ninguna rosca, lo que indica que el proceso de deformación de los filetes llegó a su límite, eliminando por completo cualquier señal de material (C). Además del aplastamiento de filete evidenciado paso a paso anteriormente, también se ven signos de grietas producto del desgarré del filete en esa zona (E),

El aplastamiento de filete (deformación plástica) evidenciado se puede clasificar en las tres fases descritas previamente, (A), (B) y (C). Esta evidencia obtenida de las imágenes SEM corrobora aún más la similitud de esta investigación con el trabajo de Grimsmo et al [12]. Lo que ahora vale la pena analizar es la progresión de la deformación a lo largo de la rosca, es decir, a medida que se llega al final de la rosca la deformación es cada vez más evidente. Un estudio de Hobbs et al describe el efecto del run-out, demostrando que existe un concentrador de esfuerzos al final de la rosca debido a la falta parcial de filete en dicha sección [13], esto conlleva a que en los primeros tres filetes existe una carga mayor que en el resto de la rosca [9]. En el tornillo analizado se evidencia claramente que los últimos filetes de la rosca fueron los más afectados por la carga de la junta.

Teniendo en cuenta los resultados SEM es muy probable que este tornillo haya sido ajustado con una alta precarga, la razón de esto es que no se logra ver evidencia de fracturas frágiles en algún filete ni tampoco la deformación completa de toda la rosca, así mismo, Osakue et al vincula las fallas progresivas a deformaciones plásticas, una señal que depende del esfuerzo aplicado en la junta [9], no solo eso, Osakue et al también menciona que las altas precargas están relacionadas a las ya mencionadas deformaciones plásticas [9], un tornillo, al ser altamente precargado está predispuesto a presentar deformaciones en

operación más rápidamente. A partir de lo anterior, lo más probable es que el tornillo analizado falló por medio de una falla progresiva, además de haber sido instalado con una alta precarga.

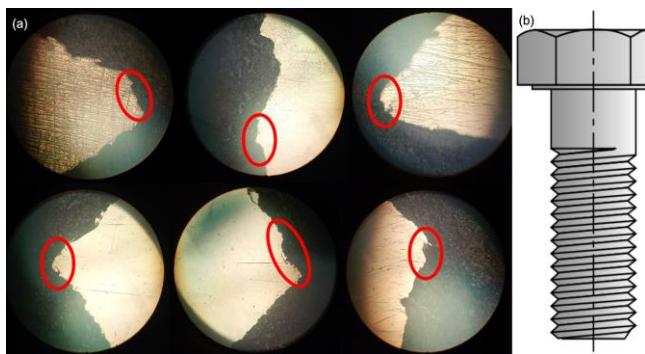
**Figure 9.** Imágenes de microscopio (aumento 20x) a lo largo de la rosca del tornillo (a) y referencia de orientación del tornillo (b)

En la Figura 9 se muestran las imágenes obtenidas a partir de la fractografía, en ellas se puede evidenciar que, teniendo en cuenta la orientación seleccionada para tomar las imágenes, el desgaste de las crestas del tornillo y los fragmentos de material desprendidos por la abrasión van en una dirección en común, lo que, según la posición de colocación del tornillo significa que este fue sometido a cargas de tensión. De acuerdo con el trabajo realizado por Osakue et al, los tornillos suelen fallar en gran medida bajo cargas de tensión [9], esto se debe a la aplicación usual de un tornillo dentro de una maquina o estructura, en el caso del bus del cual fue extraído este tornillo, es correcto decir que el tornillo fue sometido a cargas de tensión ya que servía como elemento de unión entre una carcasa plástica y una placa metálica. Como es usual, la operación de los buses provoca que un tornillo de fijación como el analizado sea cargado a tensión.

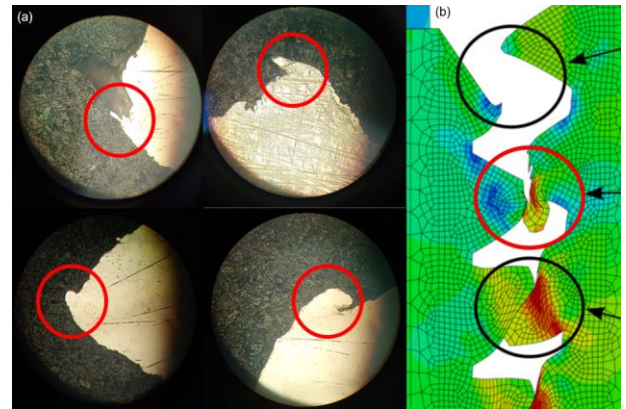
**Figure 10.** Imágenes de filetes de microscopio (aumento 40x) (a) y simulación de desgaste hecha por Grimsmo et al(b).

En la Figura 10 se puede ver una comparación entre la deformación del tornillo en 4 diferentes filetes en la zona más alejada de la cabeza y la deformación de un tornillo simulado por Grimsmo et al [12] los cuales probaron el modo de falla de desgaste por medio de la simulación mostrada en la figura (b). En la figura (a) se hace un énfasis en la cresta de los filetes, punto en el que destaca un fragmento de material inclinado hacia la dirección de la carga, este mismo parece que se está desprendiendo del filete de una manera particular. Comparando la forma de estos fragmentos con una de las fases del proceso de falla por desgaste (shear fracture) en la figura (b) existe una coincidencia, lo que puede acercar la conclusión de este artículo a una falla por desgaste.
