# ANÁLISIS DE FALLA EN TORNILLO DE FIJACIÓN DE BUS TRONCAL

1, 2, 3 Universidad Santo Tomas, sede Bogotá, Colombia.

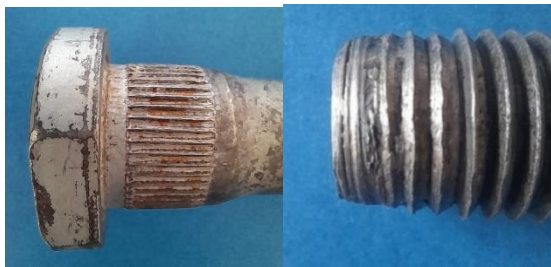
Visualmente se observa que el elemento presento corrosión post almacenamiento (rojiza (Fig 1-Izq)) y corrosión en operación (negra (Fig 1-der)).

Figura 1: Componente analizado por metodología de análisis de falla.

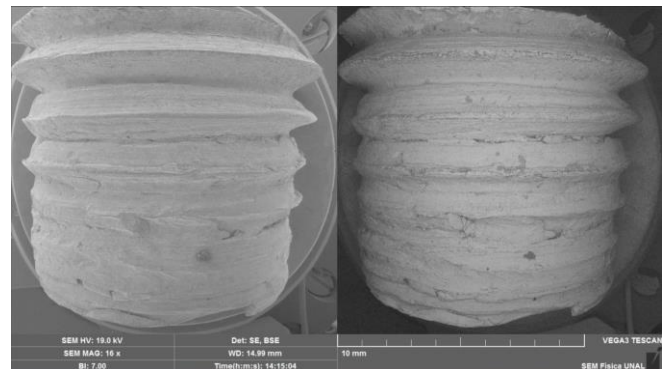
Por la inclinación de filetes desgastados, el tornillo fue sometido a esfuerzos axiales, repercutiendo en la deformación permanente del componente. En el análisis SEM, se observa que los filamentos presentan desgaste abrasivo, deformaciones e indentaciones, junto con deformación plástica en los filamentos cercanos a la cabeza del tornillo.

Figure 2: Análisis de filetes por SEM (Microscopio electrónico de barrido)
