# De los datos de vibración a la gestión del riesgo de activos críticos: Caso de estudio de excitación resonante de álabes de turbinas de vapor y su efecto sobre la fatiga de alto ciclo

Por: Juan Camilo Urango / Líder de Ingeniería  
Maria Alejandra Martínez / Gerente General

Turbogeneradores de contrapresión (TG-1 y TG-2) |  
92 MW Total | Cogeneración industrial

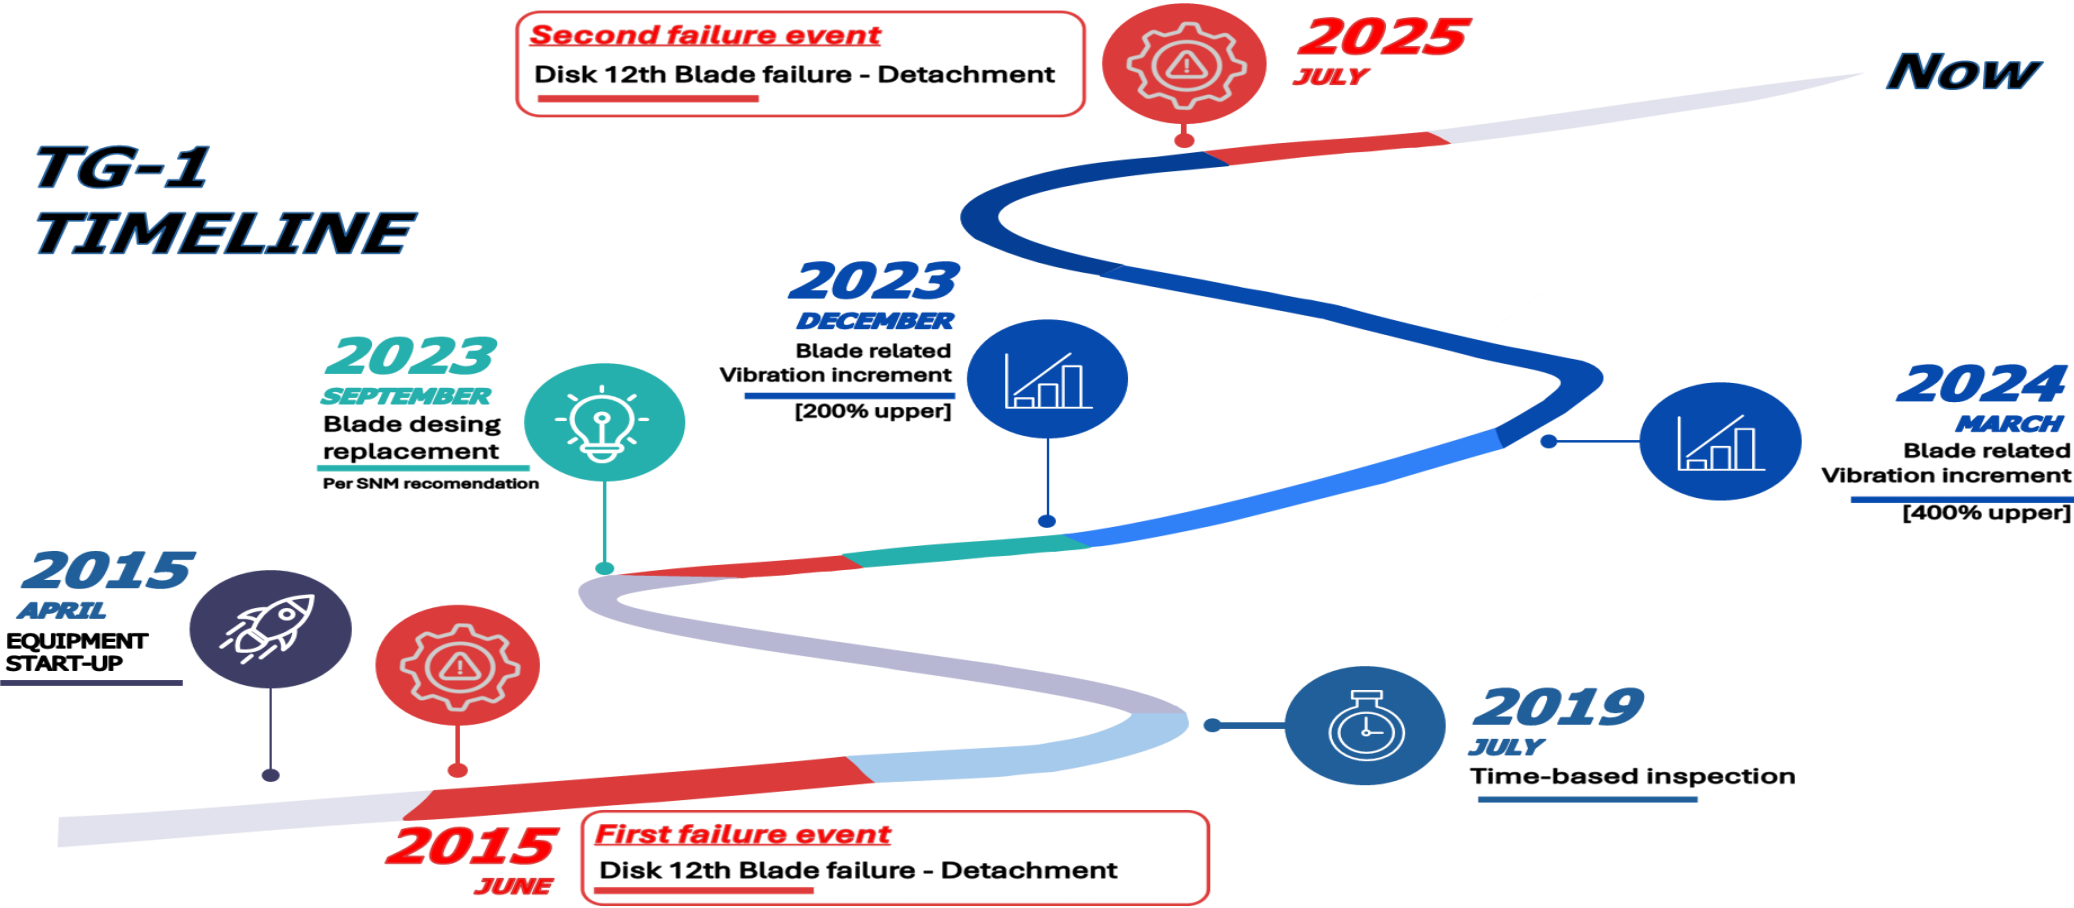
## TG-1 TIMELINE

# La evidencia se construyó durante años y en dos unidades diferentes

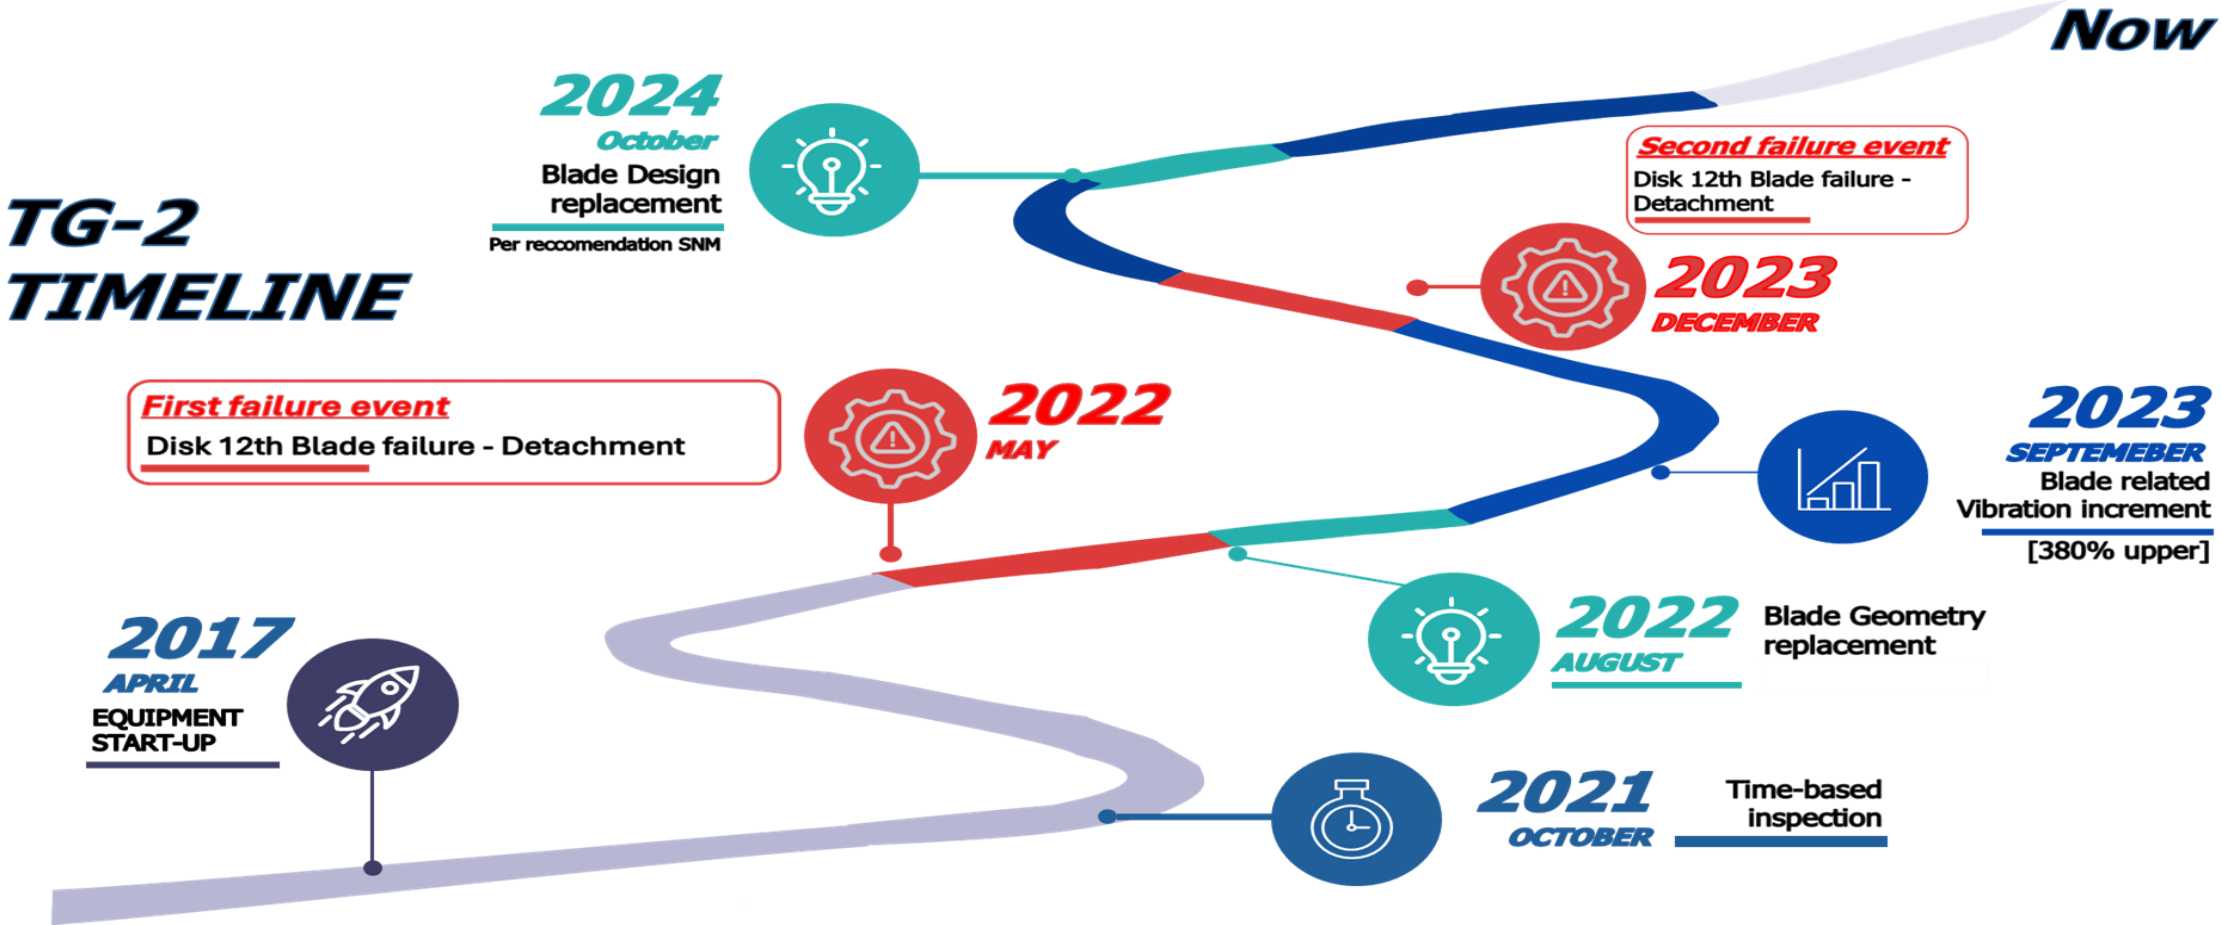
# La evidencia se construyó durante años y en dos unidades diferentes

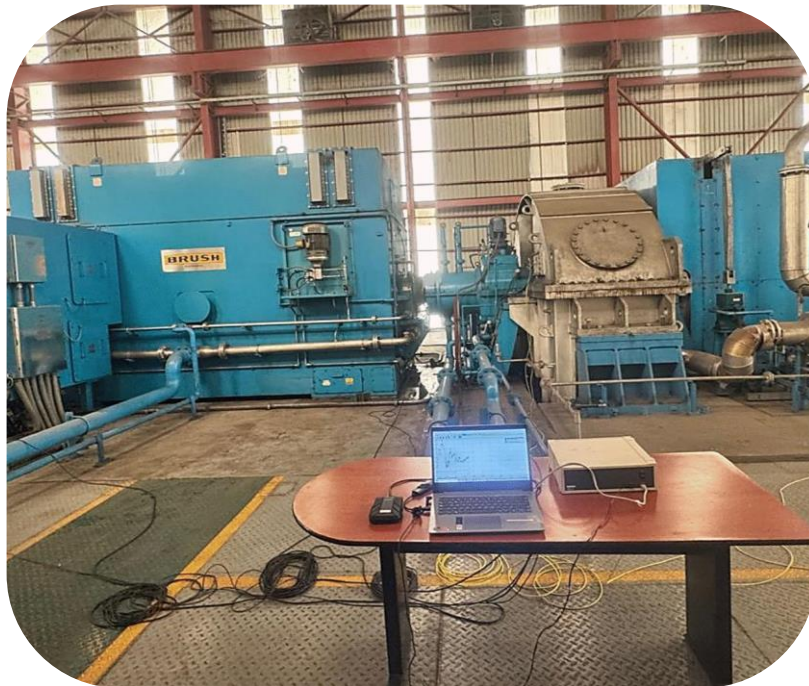
El análisis vibratorio multicanal mostró de forma consistente una componente dominante alrededor de 95X, asociada a la BPF de la rueda Curtis.

**Monitoreo y análisis de Vibraciones Multicanal**

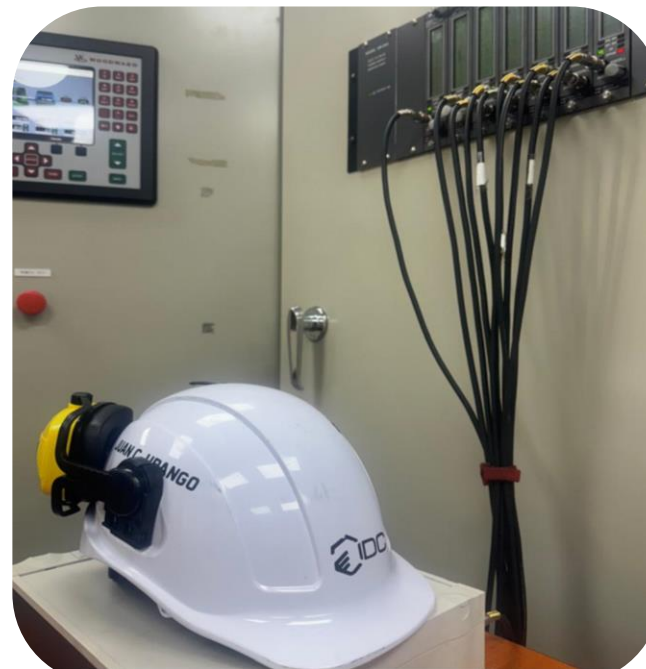
**Registro de Vibraciones relativas desde sistema de protección**

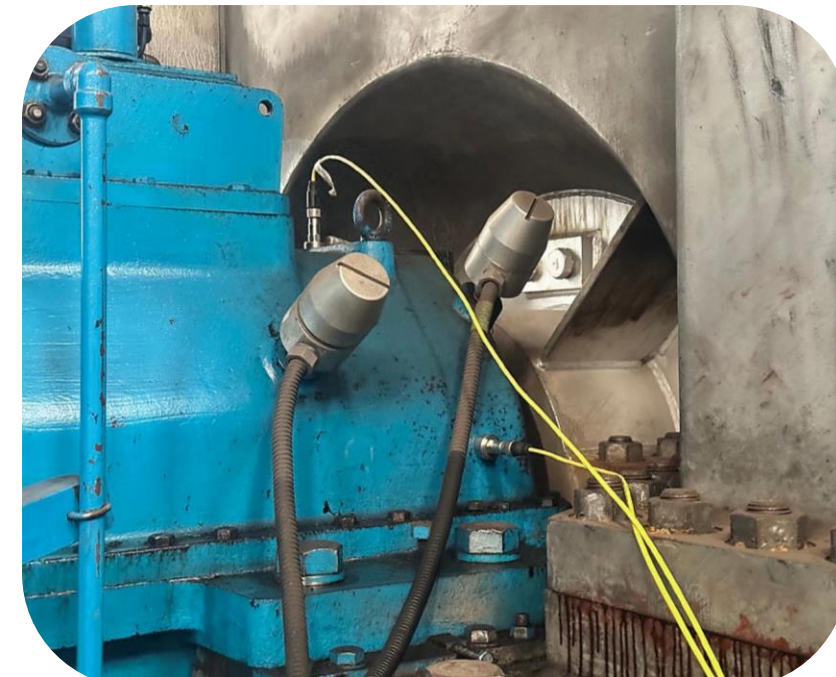
**Registro de vibraciones absolutas con acelerómetros sobre carcasa**

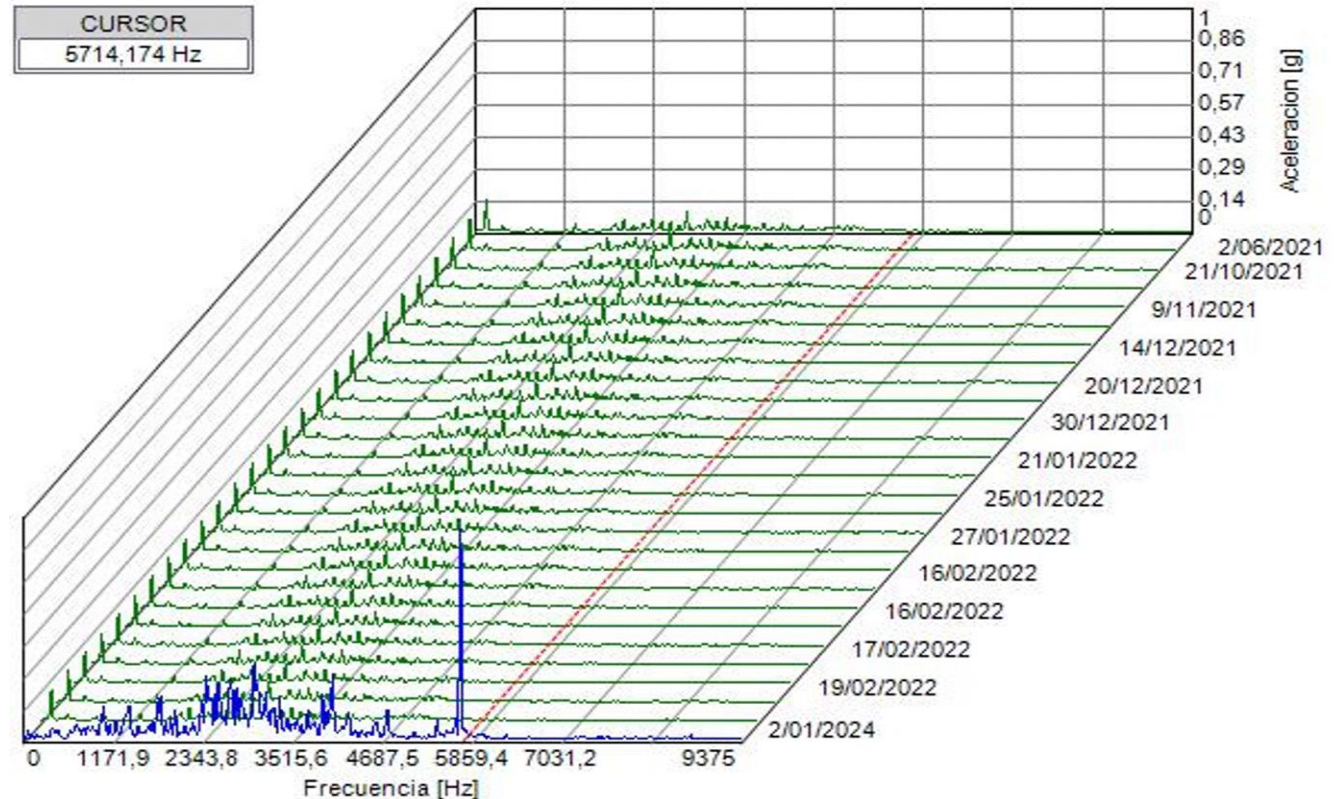
El análisis vibratorio multicanal mostró de forma consistente una componente dominante alrededor de 95X, asociada a la BPF de la rueda Curtis.

La misma familia espectral apareció de manera recurrente en TG1 y TG2.

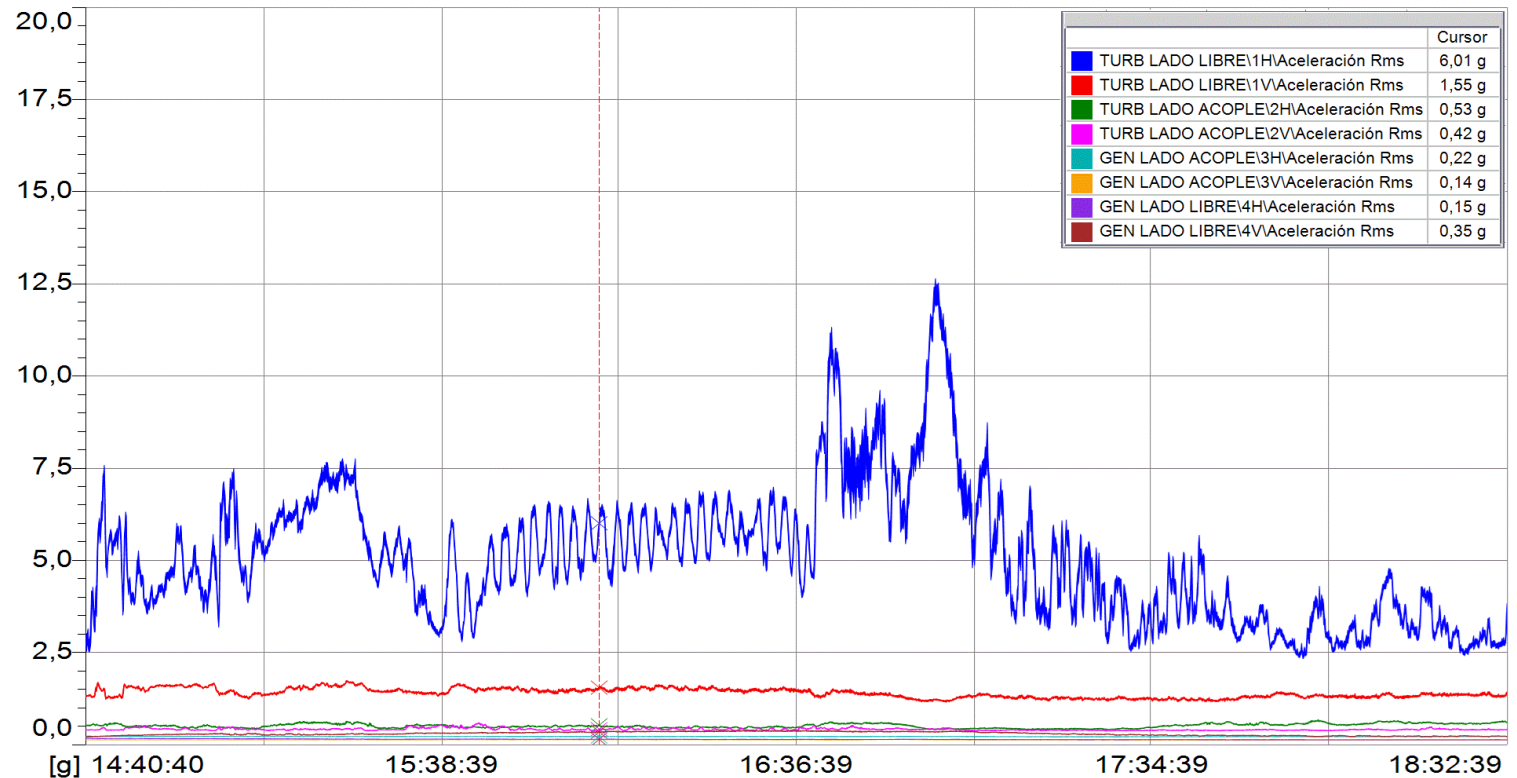
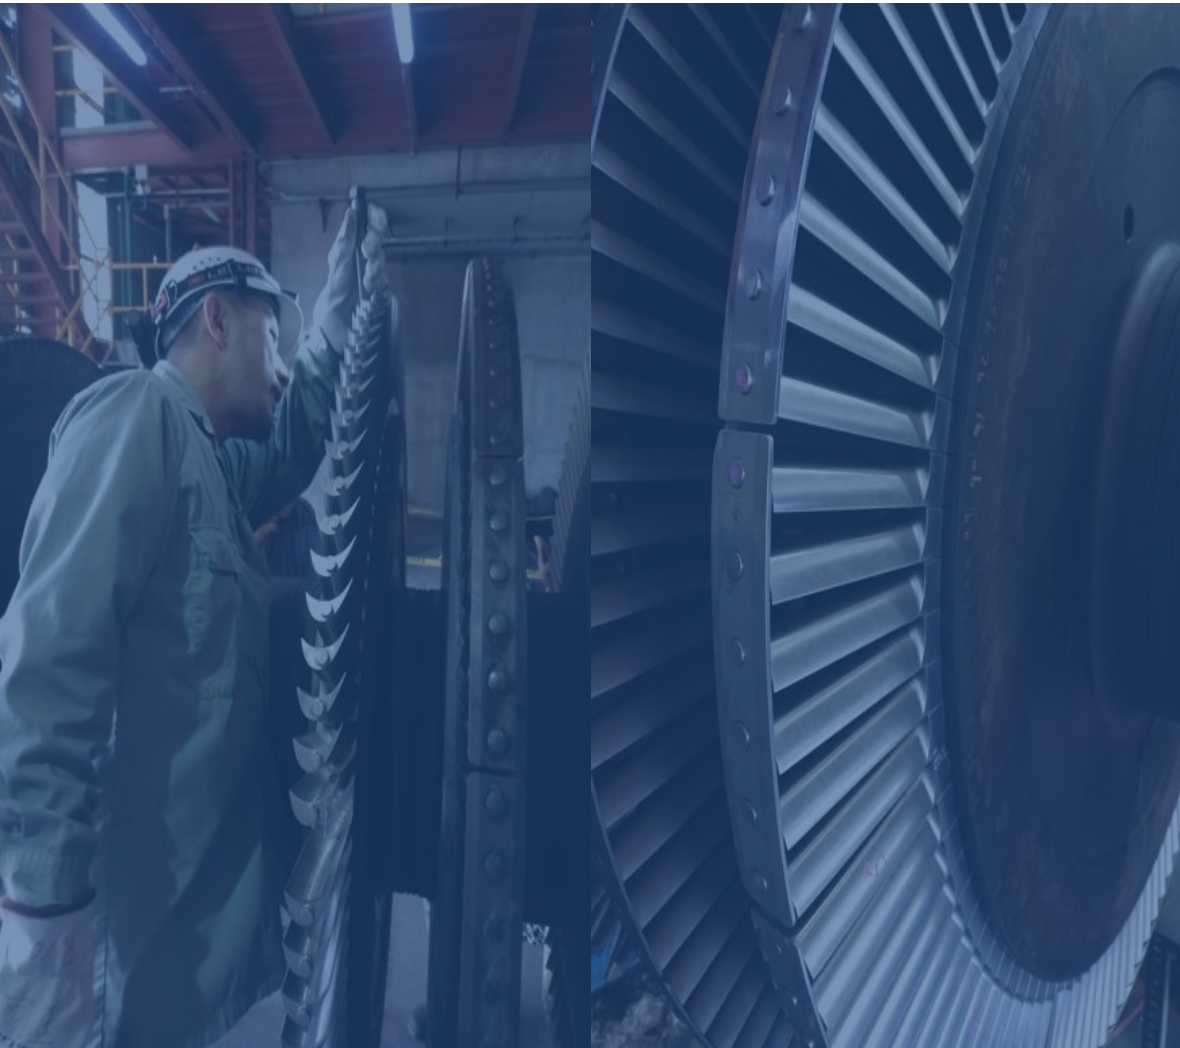
La ubicación de 95X en torno a 5,700 Hz la conectó físicamente con la BPF de la rueda Curtis (95 álabes).

$$\text{BPF}_{\text{CURTIS}}[\text{cpm}] = \text{Vel}_{\text{nom}} \cdot n_{\text{alabes}} = 3600 \cdot 95$$

$$\rightarrow \text{BPF}_{\text{CURTIS}}[\text{cpm}] = 342\,000$$

$$\rightarrow \text{BPF}_{\text{CURTIS}}[\text{Hz}] = 5\,700$$

En algunos escenarios la amplitud llegó a valores de 12 g RMS, reforzando que era anomalía mayor.

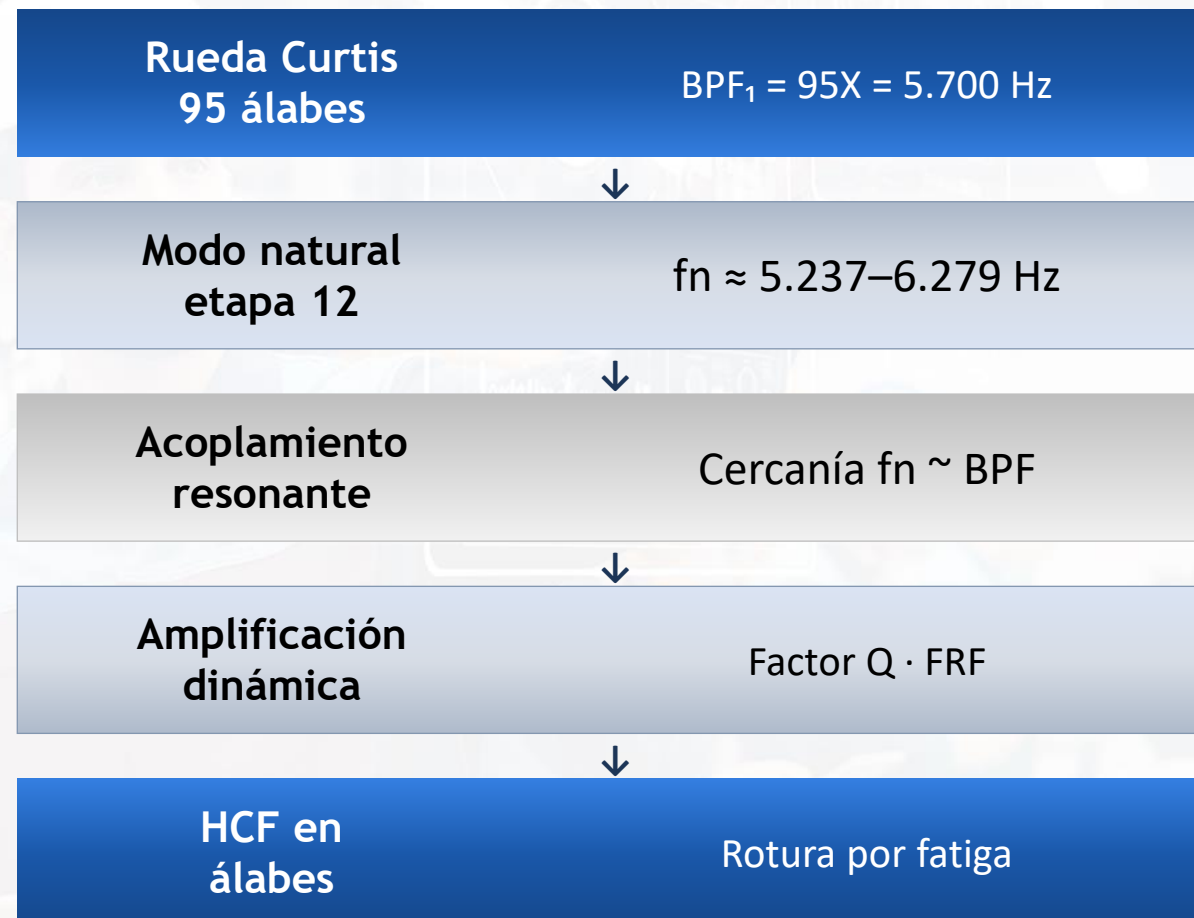
## CADENA CAUSAL

*"La BPF de la rueda Curtis (95X ≈ 5.700 Hz) se acopla intermitentemente con un modo natural de flexión o torsión de la etapa 12, amplificando los esfuerzos alternantes y acelerando el daño acumulativo por Fatiga de Alto Ciclo (HCF).*

*El nivel de excitación — y el riesgo — está modulado por la condición operativa, lo que explica la variabilidad observada entre condensación y extracción."*

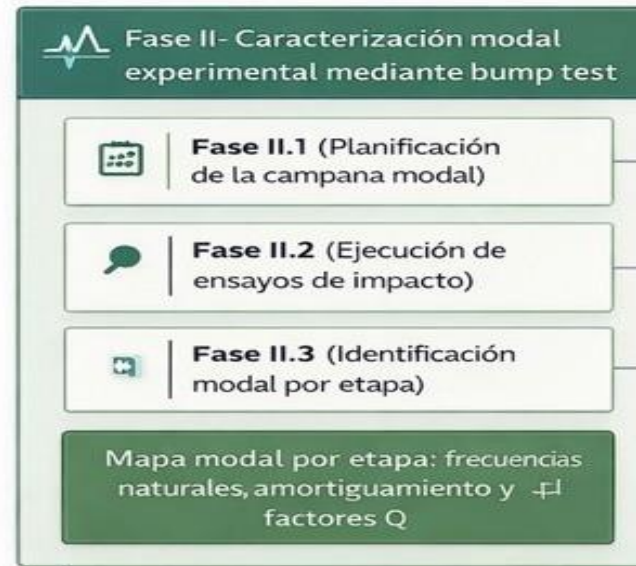
Esta propuesta metodológica es un esquema integrado de la metodología para capturar y transformar datos de vibración en criterios de riesgo por HCF en álabes de turbina.

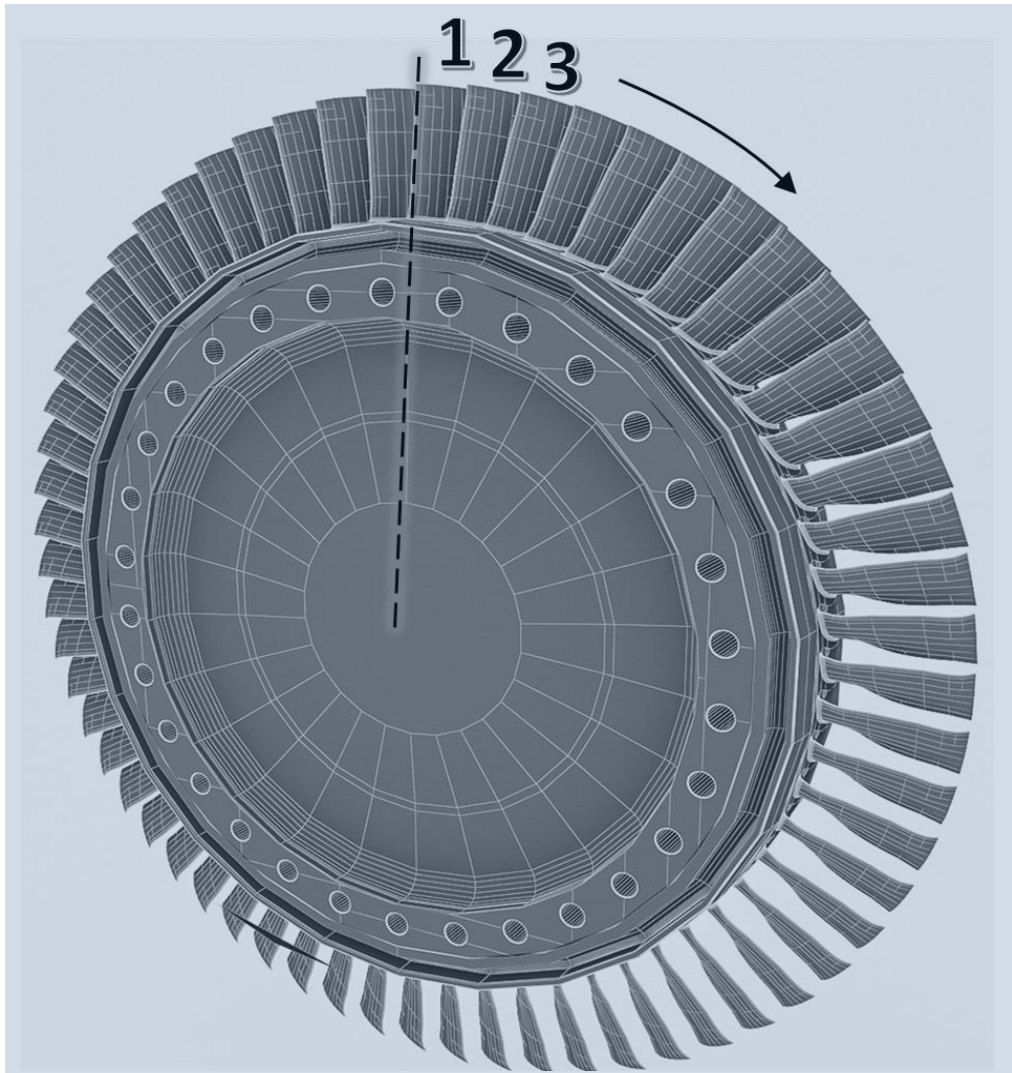
Campaña de ensayos de impacto — Rotor desmontado

**ISO 7626-5**

Martillo + acelerómetro uniaxial

Cobertura completa del rotor

Benchmarking comparativo: Se tomaron datos de rotor nuevo (post-adquisición) contrastados con datos del rotor anterior.

Al menos 50% de los álabes por conjunto rueda-álabe, excitación en dirección flexional para cada posición.

Coherencia de señal  $> 0.9$ , ventanas apropiadas para impacto, resolución espectral hasta 10 kHz.

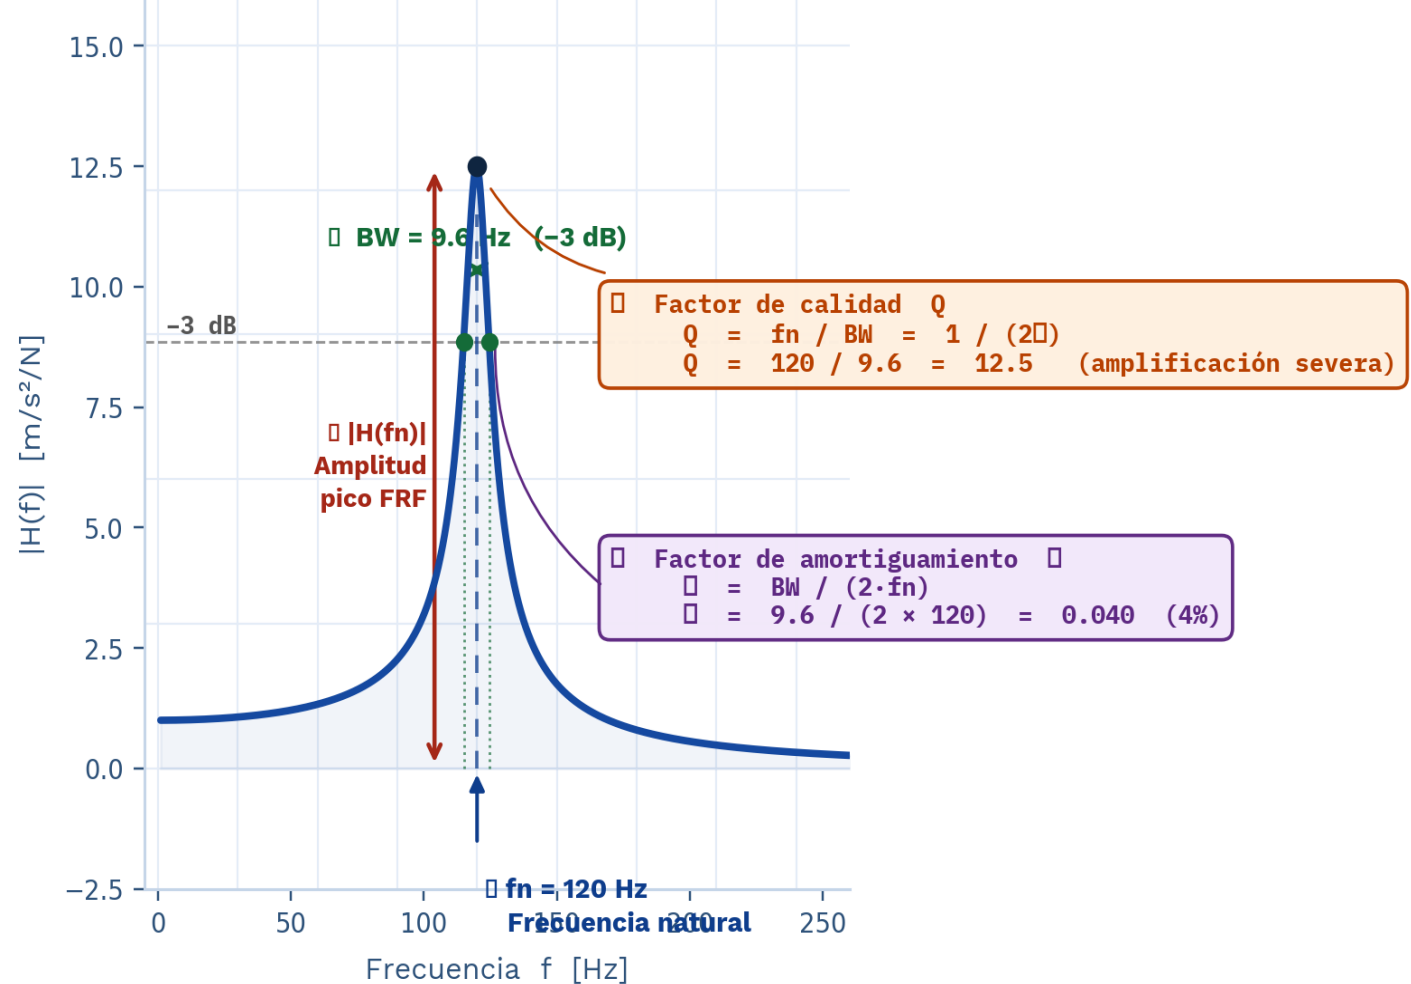
Función de Respuesta en Frecuencia (FRF) — Parámetros del análisis modal

## Frecuencia natural (fn)

Identifica en qué frecuencia el sistema alabe-disco amplifica la excitación.

Mide la capacidad de amplificación por unidad de fuerza en la resonancia.

Cuantifica qué tan rápido disipa energía el sistema; bajo  $\zeta$  = mayor riesgo.

Inverso del amortiguamiento: Q alto indica amplificación severa.

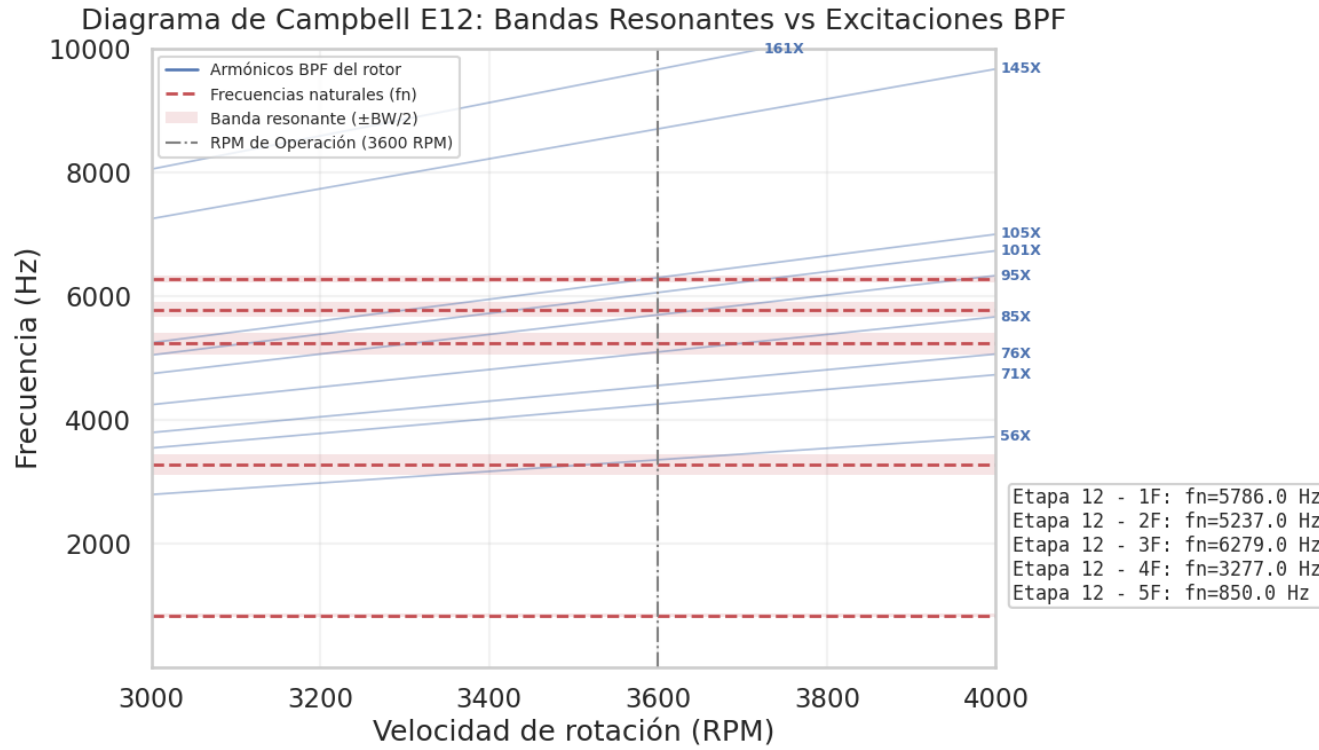
## Diagrama de Campbell – Etapa 12

**5.237 Hz** **Modo 1**  
 $\Delta = 463 \text{ Hz desde BPF}$   
 (8.1% debajo de 5.700 Hz) **Cercano**

**5.786 Hz** **Modo 2 ★**  
 $\Delta = 86 \text{ Hz desde BPF}$   
 (1.5% sobre 5.700 Hz) **CRÍTICO**

**6.279 Hz** **Modo 3**  
 $\Delta = 579 \text{ Hz desde BPF}$   
 también dentro de 101X **Medio**

**Franja crítica identificada: 5.100 – 6.600 Hz**  
 Contiene: BPF Curtis 95X = 5.700 Hz y BPF Etapa 12 101X = 6.060 Hz

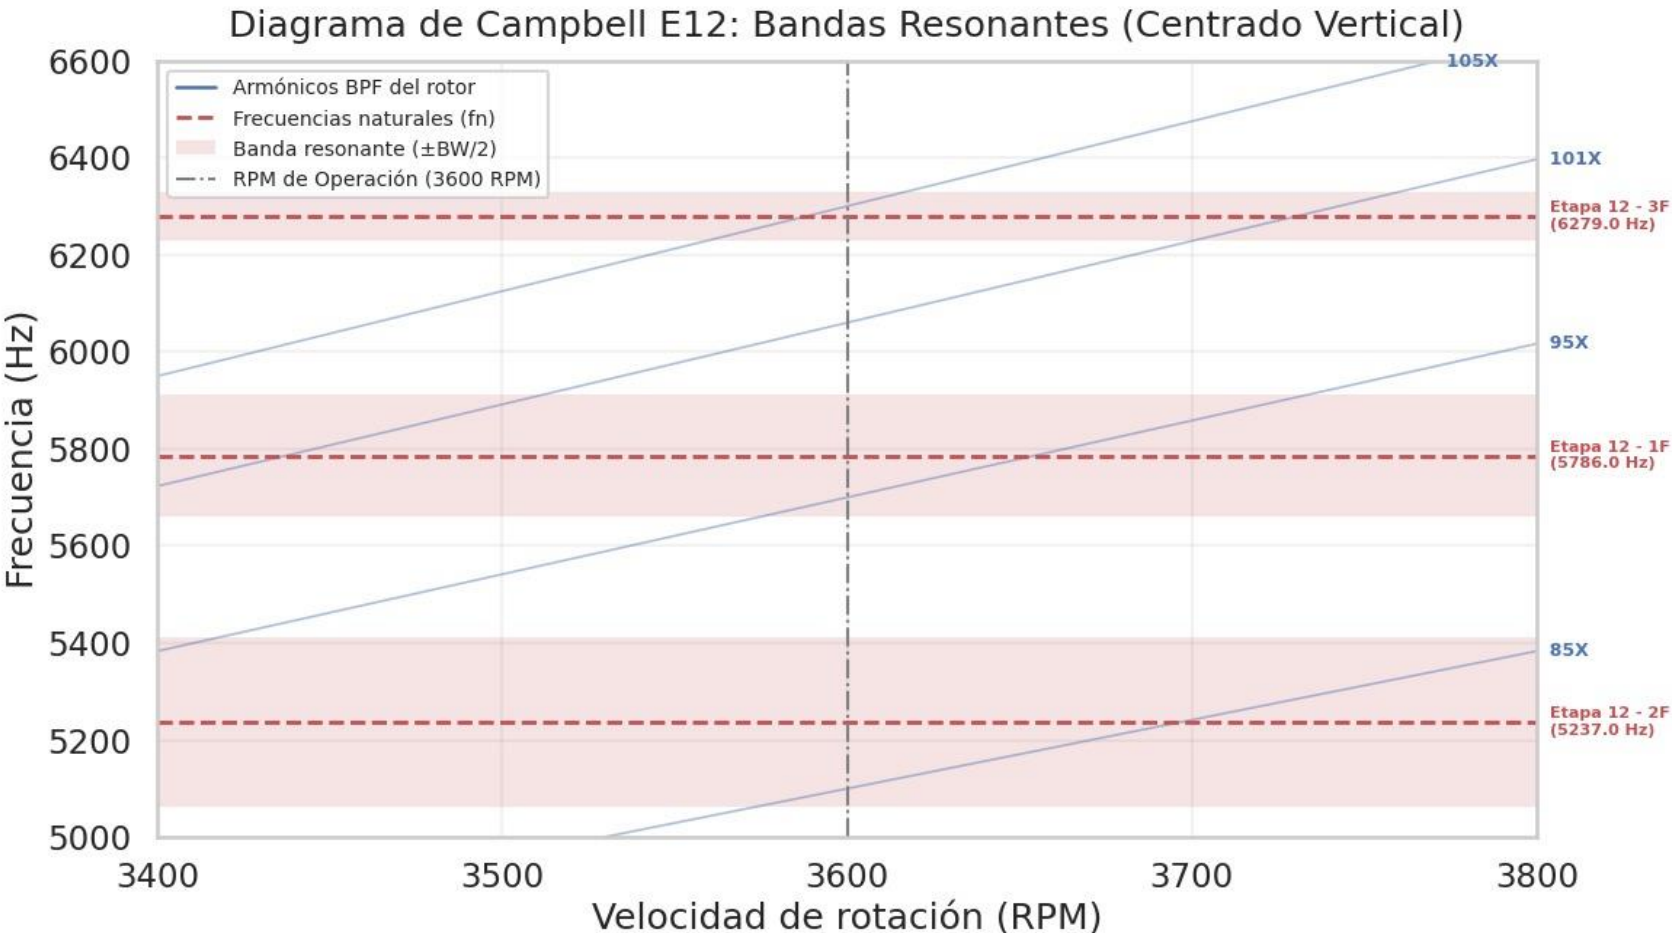
Frecuencias  
naturales  
identificadas  
— Etapa 12 —

Modo 1  
**5.237 Hz**

Modo 2 ★  
**5.786 Hz**

Modo 3  
**6.279 Hz**

Franja crítica identificada: 5.100 – 6.600 Hz  
Contiene: BPF Curtis 95X = 5.700 Hz y BPF  
Etapa 12 101X = 6.060 Hz

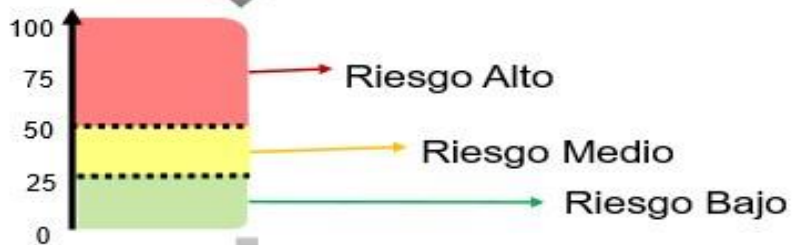
Escala de evaluación del Riesgo

> 50

RIESGO ALTO

25 – 50

RIESGO MEDIO

0 – 25

RIESGO BAJO
