28° CONGRESO INTERNACIONAL DE
MANTENIMIENTO Y GESTIÓN DE ACTIVOS

Riesgo Fúngico en la Gestión de Activos Poliméricos: Implicaciones para la Confiabilidad de las Redes de Gas

23 de abril de 2026

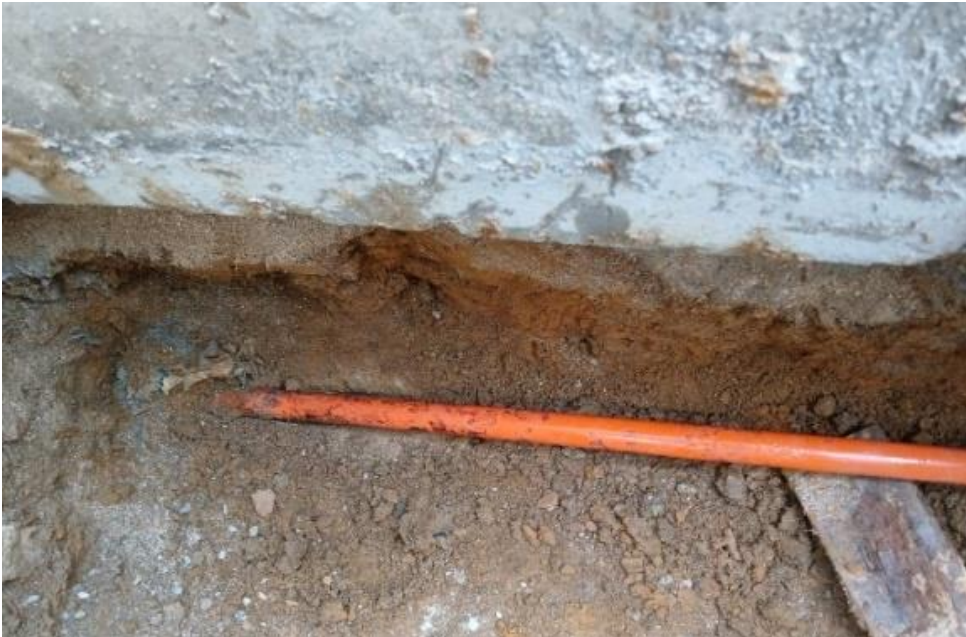
Tubería de polietileno de media densidad (PEMD) de la Zona Andina de Colombia
39 años de servicio

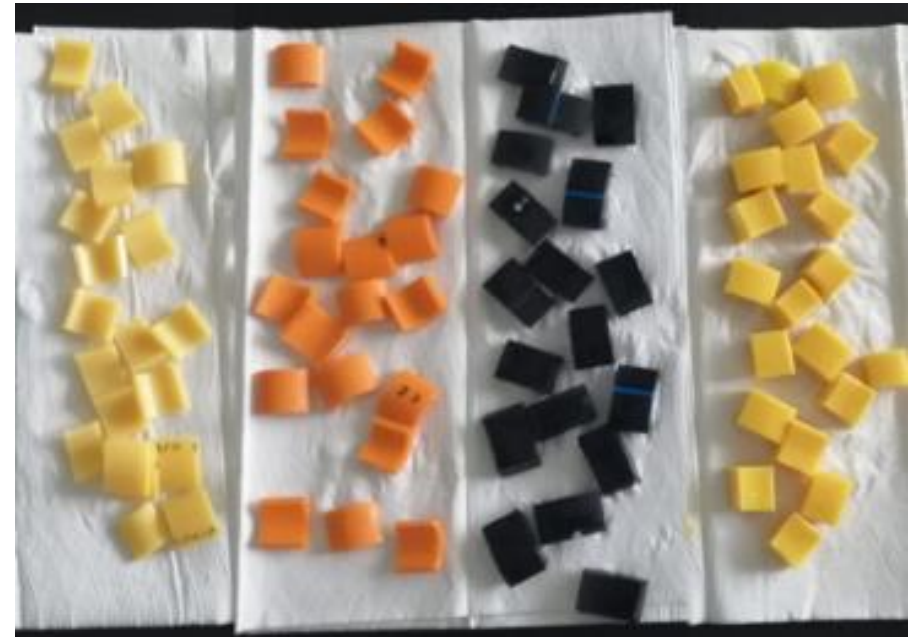
Tubería nueva
PEMD (amarilla) – PEAD (naranja) –
PEAD (negra) – PA12 (amarilla)

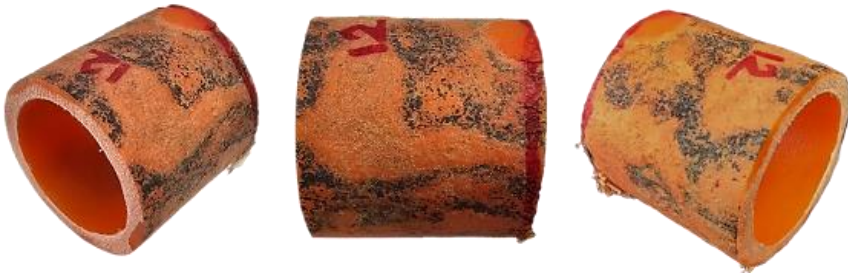
Deterioro heterogéneo y localizado

Pérdida significativa de espesor >>>

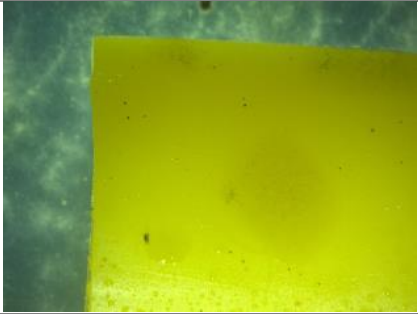
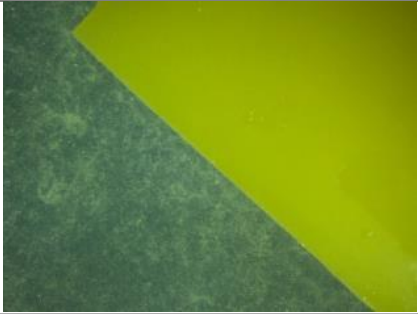
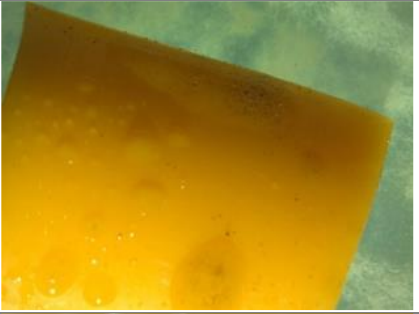
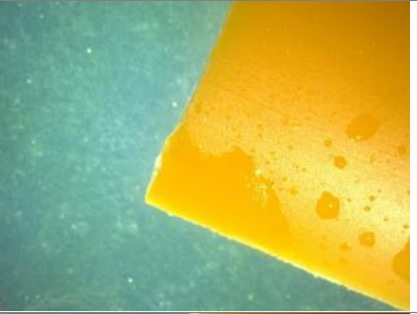
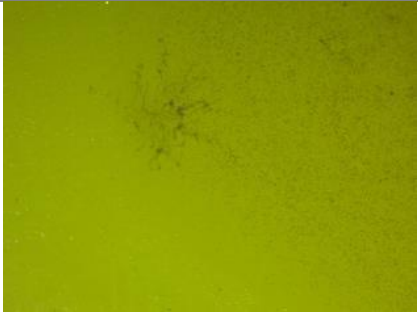
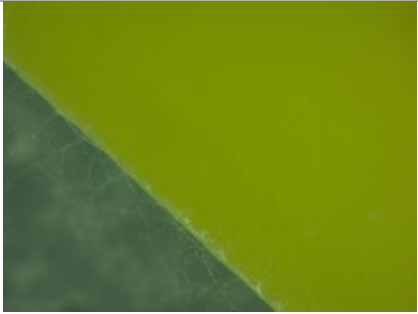
MUESTRA	HONGOS ATCC	HONGOS CIC	MUESTRA	HONGOS ATCC	HONGOS CIC
Tubería PE80 1/2"

Tubería PE100

Resultado:	+++	+++	Resultado:	+++	++

Materiales	Cepas Fúngicas		
	Control Negativo	Hongos ATCC	Hongos CIC
Bajalenguas [Control Positivo]	0	++++	++++
Tubería PE80 1/2"	0	+++	+++
Tubería PE100 3/4"	0	+++	++
Tubería Poliamida	0	+++	+++
Tubería PE Negra	0	++	++

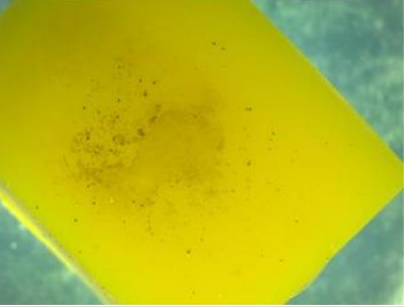
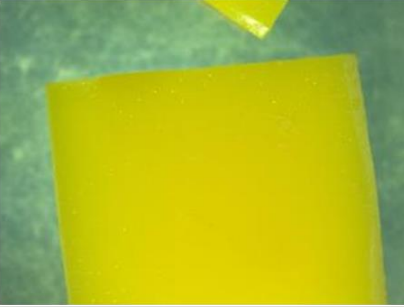
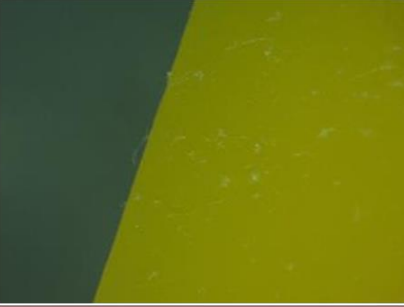
MUESTRA	HONGOS ATCC	HONGOS CIC
Poliamida

Resultado:	+++	+++

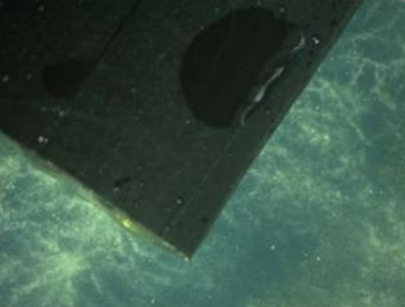
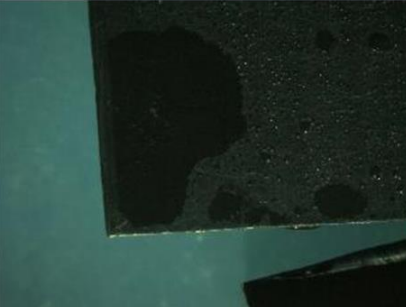
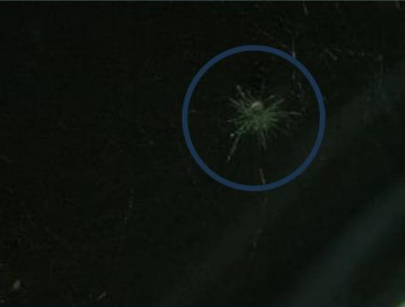
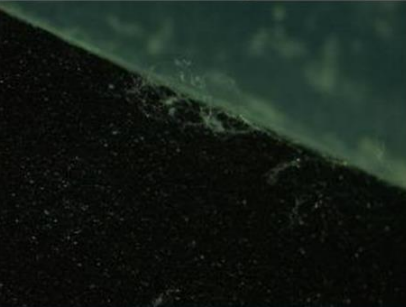
MUESTRA	HONGOS ATCC	HONGOS CIC
Tubería PE Negra

Resultado:	++	++
