# XXVIII CONGRESO INTERNACIONAL DE MANTENIMIENTO Y GESTIÓN DE ACTIVOS

## Integración de Gemelo Digital y Simulación FEM para la Gestión de Activos y Mantenimiento Basado en Datos

La metodología se aplicó al tanque TK-000, el cual presentó deformaciones fuera de los límites del API 650 durante su primer llenado. El escaneo 3D permitió reconstruir la geometría real e identificar desviaciones críticas de verticalidad y redondez. Con esta información, se desarrolló un modelo para evaluar la respuesta estructural a cargas hidrostáticas y sísmicas, localizando zonas críticas de esfuerzo y desplazamiento.

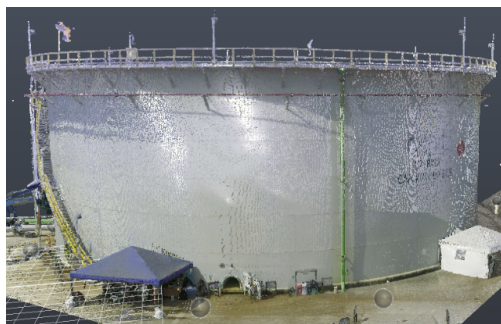
zonas críticas previamente identificadas (ver Fig. 2).

Las nubes de puntos obtenidas fueron procesadas mediante software especializado para su alineación, filtrado y conversión en superficies CAD, permitiendo reconstruir la geometría real del tanque y realizar comparaciones entre estados operativos. Esta información constituyó la base para los análisis geométricos y las simulaciones estructurales.

Fig. 2 – Nube de puntos del tanque TK-000

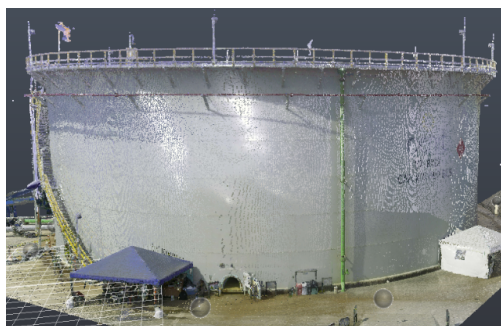
Se llevó a cabo un análisis geométrico detallado sobre los ejes críticos identificados previamente mediante inspecciones en campo y simulaciones FEM realizadas por TXF Ingeniería. El análisis incluyó ejes con altos esfuerzos equivalentes de Von Mises ( $97,23^\circ$ ,  $110^\circ$ ,  $64^\circ$  y  $61,53^\circ$ ), así como un eje de referencia sin deformaciones significativas ( $180^\circ$ ).

La evaluación se desarrolló para tres niveles de llenado, evidenciando patrones de deformación

consistentes en todos los casos, con variaciones en la magnitud de los desplazamientos máximos entre etapas. Este comportamiento confirma la existencia de deformaciones localizadas sensibles al nivel de carga, como se muestra en la Figura 5.

Fig. 5 –Análisis de Ejes Críticos
