XXVI CONGRESO INTERNACIONAL DE
MANTENIMIENTO Y GESTIÓN DE ACTIVOS

INTERCOLOMBIA

LOS ANÁLISIS FORENSES COMO HERRAMIENTA PRINCIPAL EN EL ANÁLISIS DE FALLAS DE ACTIVOS PARA EL TRANSPORTE DE ENERGÍA Y DE TELECOMUNICACIONES

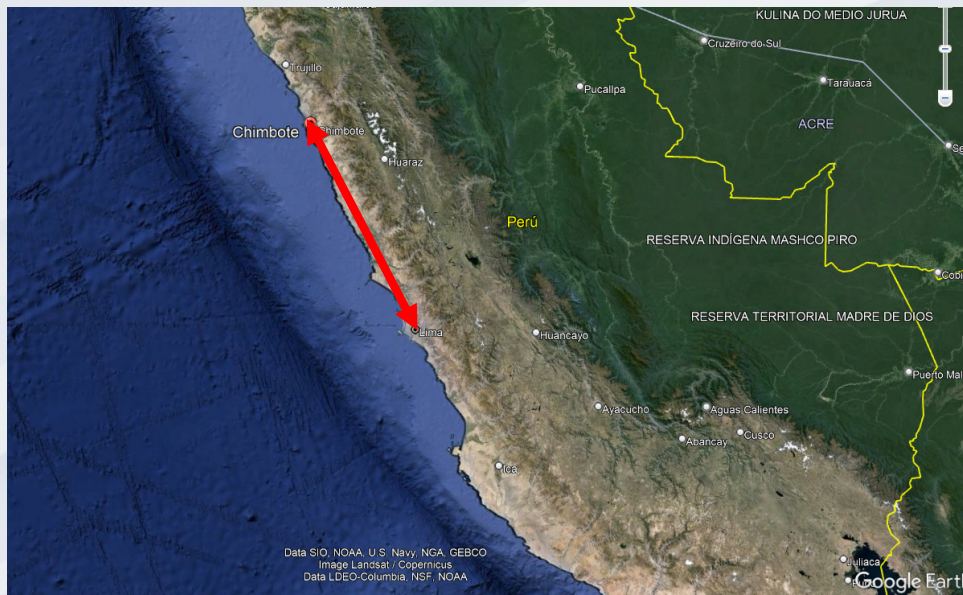
Diseño del cable conductor

- El cable conductor fallado corresponde a un cable del tipo AAAC Aero Z instalado como parte del Proyecto de Rehabilitación de Líneas Costeras

133 Km. sin grasa

2328 Km. con grasa parcial

- La rotura del cable conductor se produjo 8 años y tres meses después de su instalación; el cable se instaló en el año 2000 y la rotura se presentó en marzo de 2009

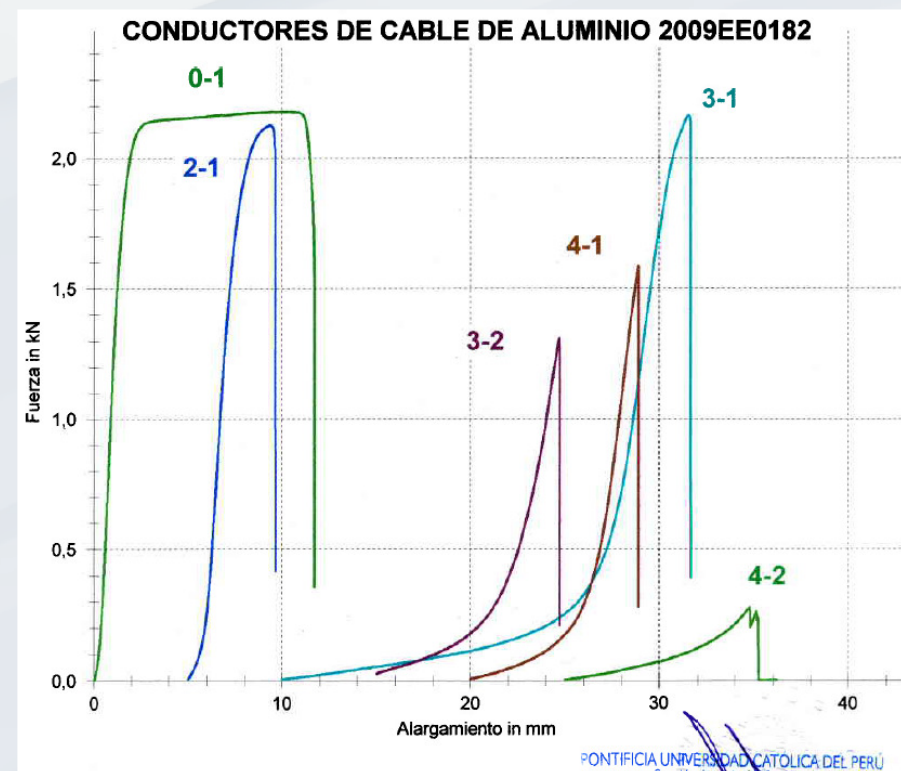
- Se determino una rata de deterioro por corrosión y se definieron expectativas de vida remanente de los cables instalados

- La geometría y ensamble de los alambres que componen los cables helicoidales con alambres trapezoidales favorecen la generación de procesos corrosivos cuando son instalados en atmósferas marinas (Mal diseño anticorrosivo del cable).

Programación técnica y financiera para el cambio de 2461 Km. de cable conductor con base en la condición por corrosión del cable y de la expectativa de vida útil remanente

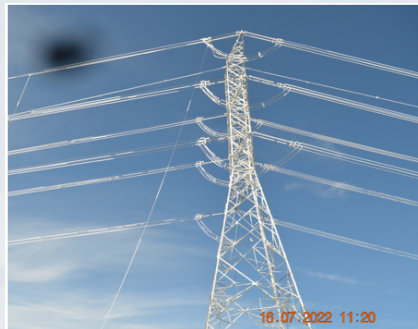
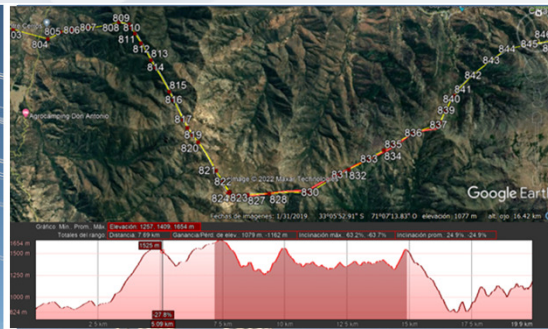
CABLE CONDUCTOR ACAR 700 – 24/13

- Zona de alta montaña y condiciones atmosféricas difíciles (Nieve y hielo)

● 24 Alambres de “Aluminio-1350 H-19”

● 13 Alambres de “Aleación de Aluminio-6201-T81”

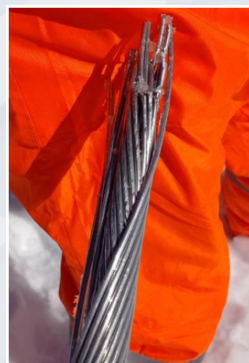
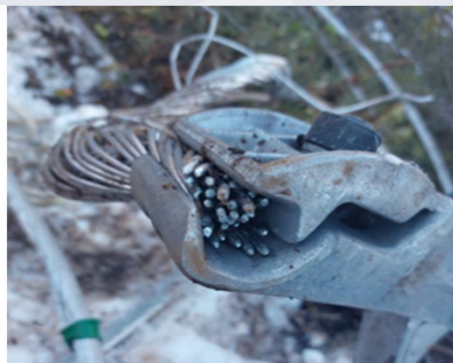
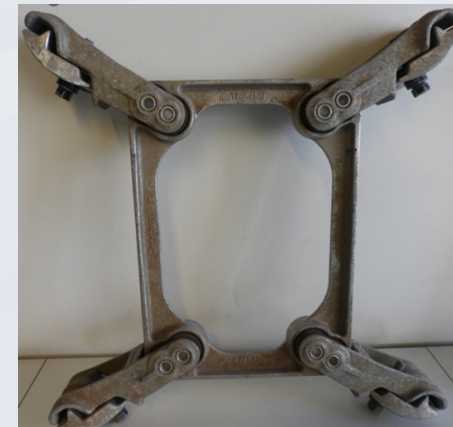
- Detalles de anomalías detectadas en la línea durante la inspección del sitio de falla

- Evidencias de rotura de los alambres por “fretting” en dos de los tres cables rotos, el tercero por sobre esfuerzo mecánico

- Diseño deficiente del separador amortiguador y deficiencias en los procedimientos de instalación.

1. Evaluación vanos restantes de la línea
2. Correctivos de nuevos hallazgos
3. Cambio de separadores amortiguadores en toda la línea
