28° CONGRESO INTERNACIONAL DE
MANTENIMIENTO Y GESTIÓN DE ACTIVOS

Cómo migrar de mantenimiento tradicional al mantenimiento como parte integral de la gestión de activos

YENNY ANDREA CAÑAVERAL JARAMILLO

Caso Horizonte profundo

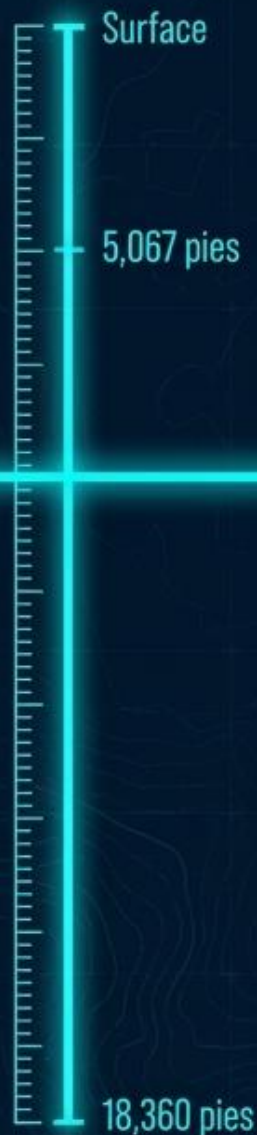
LA PROMESA - DATOS DEL RESERVORIO

A cross-sectional diagram of an oil well. The wellbore is shown extending from the surface down into a reservoir. The reservoir is depicted with various geological layers. Arrows indicate the flow of oil from the reservoir into the wellbore.

- Reservas estimadas: 100.000 millones de barriles.
- Alerta Geológica: Pérdida de circulación de lodo a 18.360 pies. Señal inequívoca de que la cementación requeriría firmeza extrema.

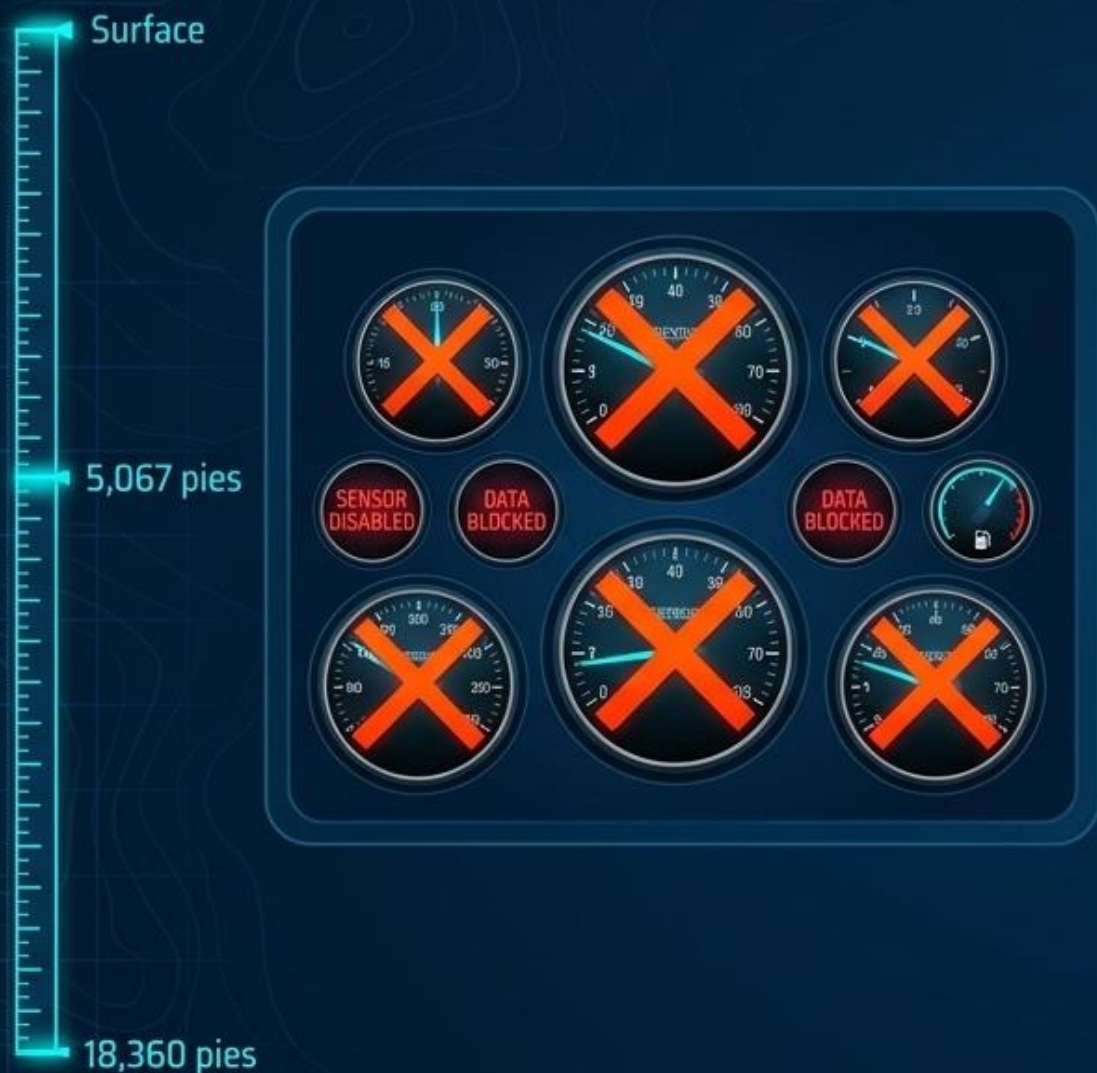
Ceguera Operativa: Ignorando los Datos Críticos

Cancelación del Perfil de Adherencia (CBL)

Las normas exigen correr registros acústicos (CBL) si hay sospechas en la cementación para confirmar la ausencia de migración de gas.

Acción: BP canceló a los contratistas de perfilaje el 18 de abril (2 días antes) para ahorrar tiempo.

La Falsa Prueba de Presión

A las 20:00 hrs del 20 de abril, BP y Transocean aceptaron incorrectamente una prueba de presión negativa que arrojó resultados anómalos.

Consecuencia Fatal: Se autorizó reemplazar el lodo pesado por agua de mar (más ligera), eliminando la presión hidrostática que mantenía al pozo controlado.

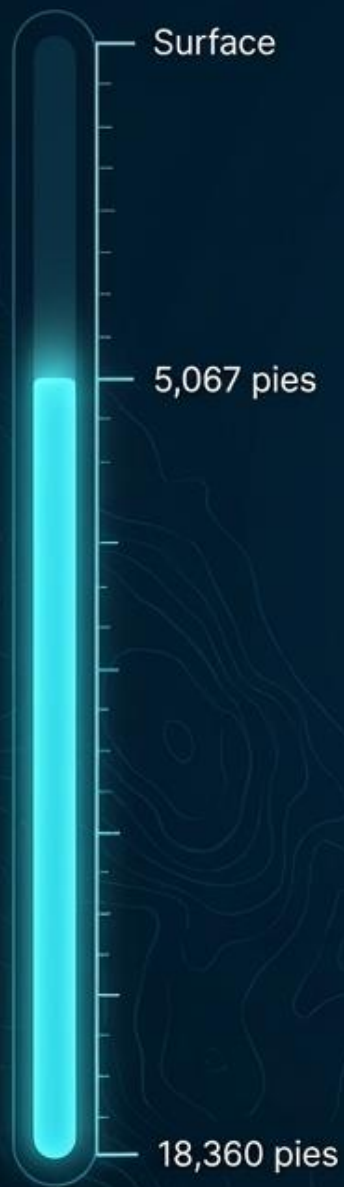
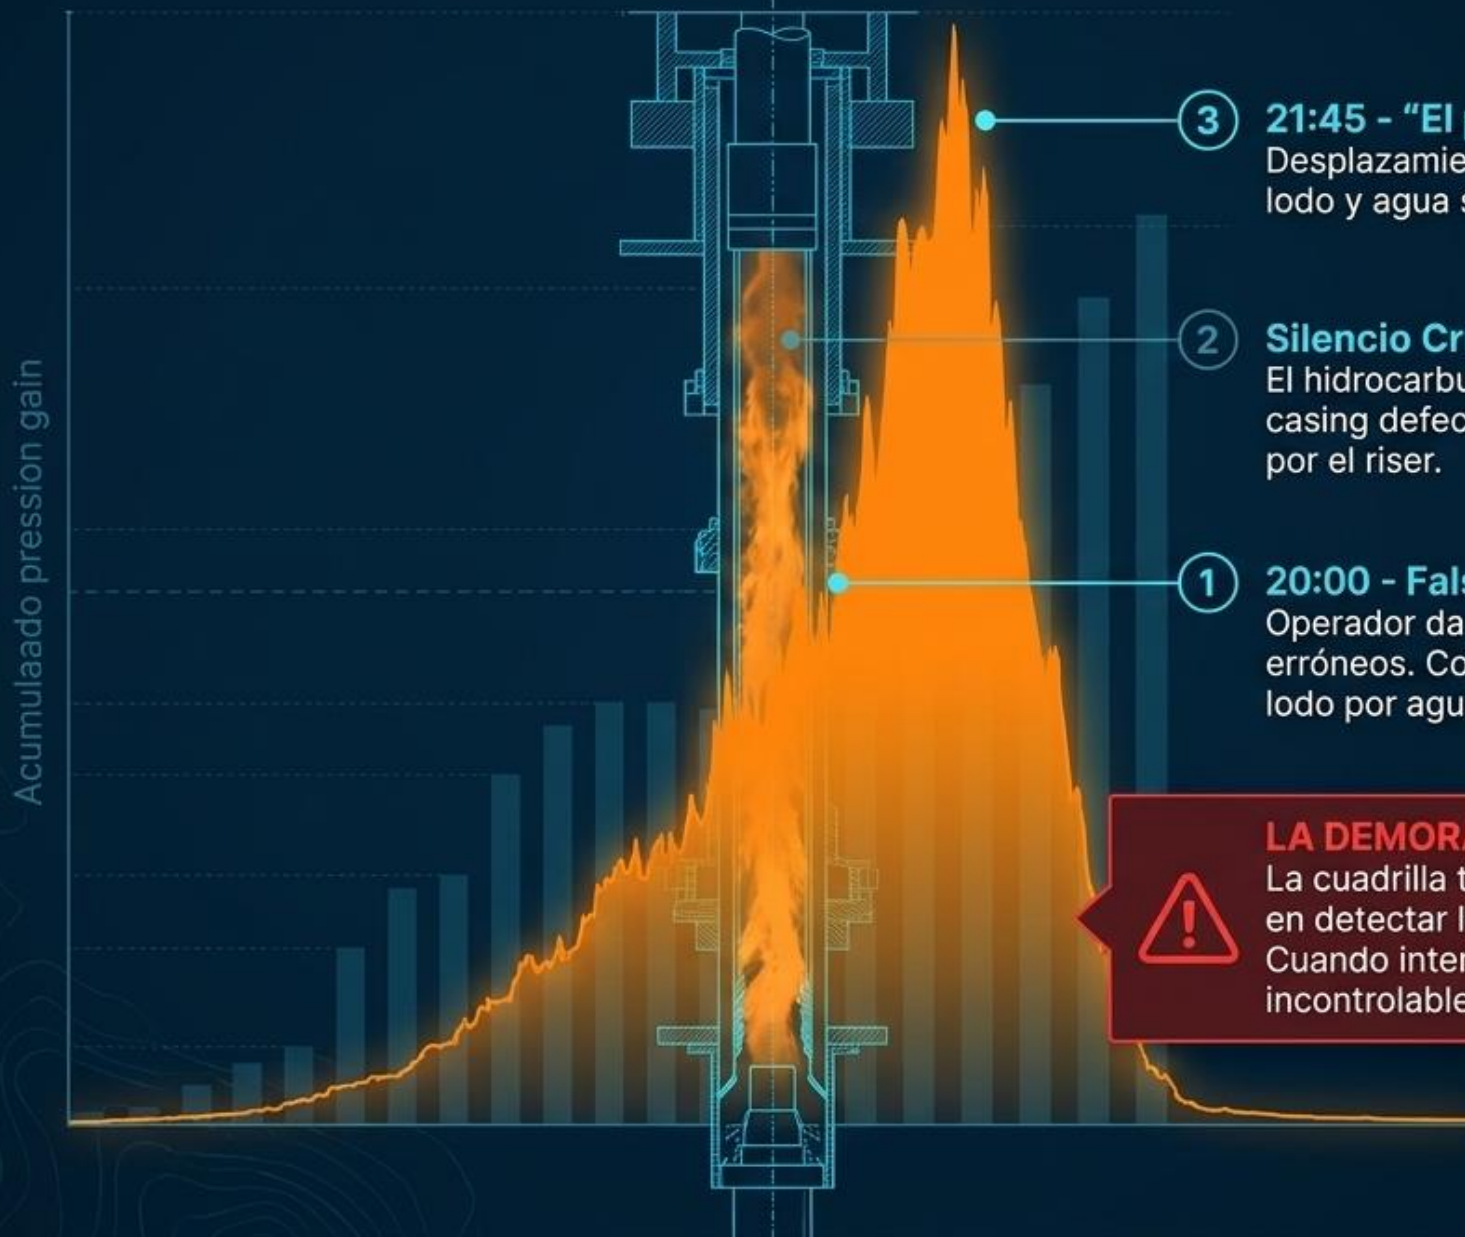
La Cuenta Regresiva: Los 115 Minutos Finales

3 21:45 - "El pozo se viene":
Desplazamiento espontáneo y violento de lodo y agua salada en superficie.

2 **Silencio Crítico:**
El hidrocarburo penetra el zapato del casing defectuoso y sube rápidamente por el riser.

1 20:00 - **Falso Sentido de Seguridad:**
Operador da luz verde tras controles erróneos. Comienza el desplazamiento del lodo por agua de mar.

LA DEMORA FATAL:

La cuadrilla tarda 40 minutos críticos en detectar la anomalía y reaccionar. Cuando intentan maniobrar, el gas fluye incontrolablemente hacia el moon pool.

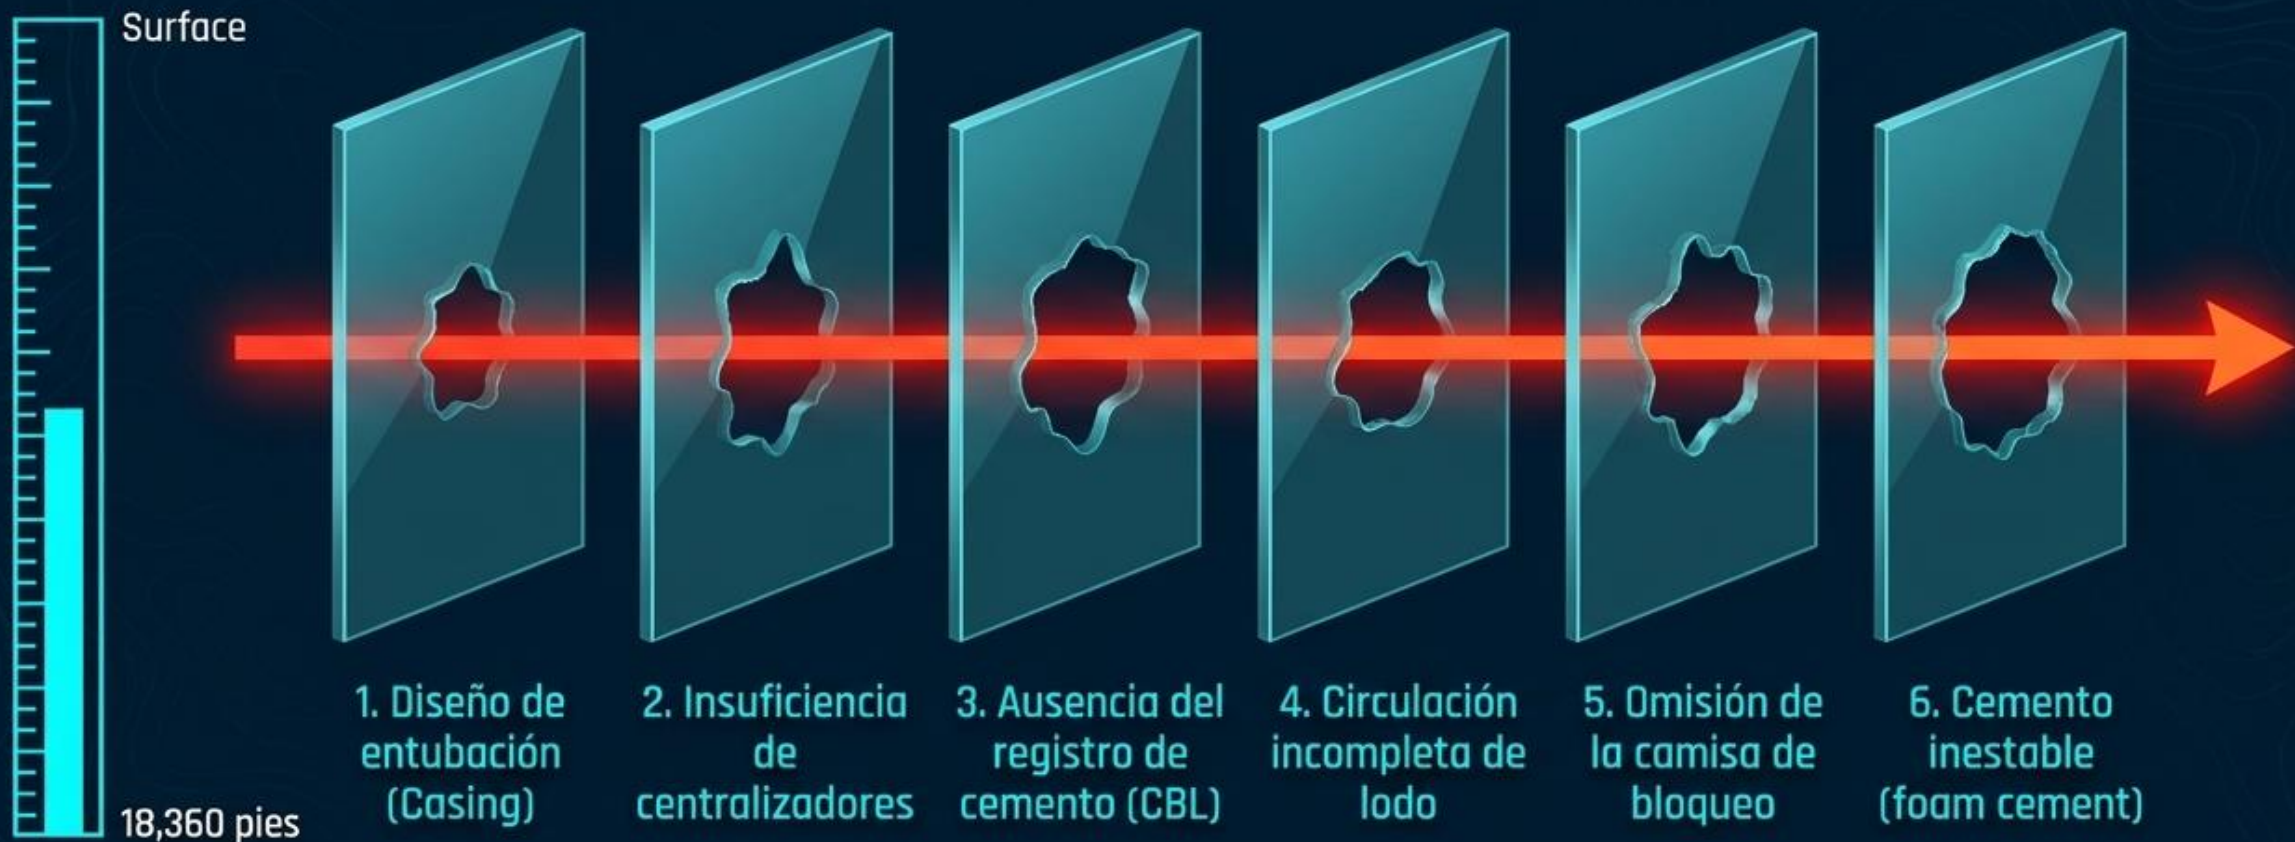
Efecto Dominó: Las 6 Barreras Vulneradas

El desastre ambiental más grave de EE. UU. fue el resultado de violar sistemáticamente los estándares de la industria, sacrificando capas de seguridad por eficiencia.

- Falla de la lechada de cemento.
- Incorrecta aceptación de pruebas de presión.
- Reacción tardía de 40 minutos en superficie.
- Venteo de gas hacia el equipo y no hacia el exterior.
- Fallo mecánico absoluto de la BOP submarina.
